EVALUASI KONDISI KERUSAKAN JALAN PADA JALAN WILLEM ISKANDAR ZONA ESTATE MEDAN MENGUNAKAN METODE BINA MARGA

**Evaluasi Kondisi Kerusakan Jalan Pada Jalan Willem Iskandar Zona Estate Medan
Menggunakan Metode Bina Marga**

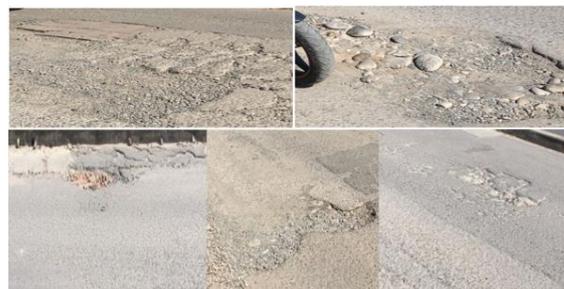
Jenis kerusakan yang terjadi adalah Alligator Cracks, Patches, Elongate Cracks, dan Potholes. Survei dilakukan dengan mengukur luas, panjang, dan lebar sesuai dengan jenis kerusakan yang terjadi. Dari data pada tabel 5 terlihat bahwa kerusakan yang paling dominan adalah jalan berlubang 8,94 m2 (5,96%), kemudian retakan buaya 7,81 m2 (5,206%), tambalan 3,38 m2 (2,253%) dan retakan

Gambar 1. Kerusakan Jalan Tipe granular release, patches and potholes

Nilai UP ini berada pada rentang 0 – 3 yang menunjukkan bahwa jalan tersebut harus diikutsertakan dalam program peningkatan
