ANALISIS BAHAYA LONGSOR DI KECAMATAN BAYANG UTARA KABUPATEN PESISIR SELATAN SUMATERA BARAT

Mona Adria Wirda

Jurusan Pendidikan Geografi Fakultas Ilmu Sosial Universitas Negeri Medan

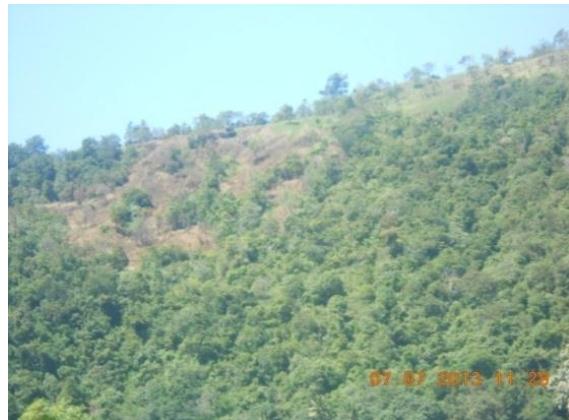
Gambar 1. Daerah Bertopografi Sangat Curam Pada Satuan Lahan Lereng Atas Pegunungan Vulkanik Berlereng Sangat Curam Tertutup Hutan Campuran Jenis Tanah Kambisol Batuan Intrusi Gunung Api

bergelombang perbedaan reliefnya kurang dari 10 meter. Daerah yang bertopografi curam dan sangat curam perbedaan ketinggian reliefnya 250m-615m, sebagaimana tercantum dalam gambar berikut:

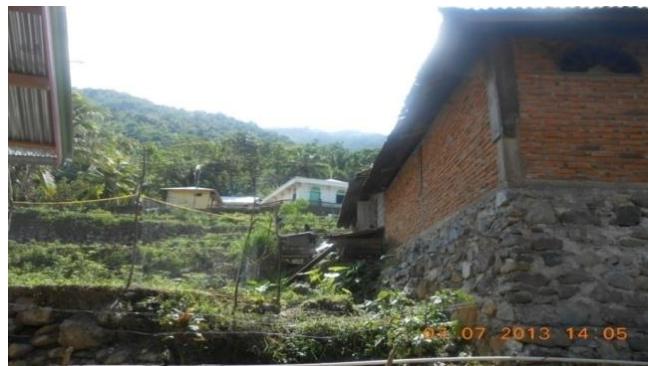
Gambar 2. Perubahan Tutupan Lahan Dari Hutan Alami Menjadi Pemukiman dan Kebun Campuran Di Kenagarian Koto Ranah

Perubahan tutupan lahan terbesar terjadi di Kenagarian Muaro Aia, dan Koto Ranah. Selain itu, pembangunan infrastruktur jalan maupun pemukiman yang memotong lereng sering ditemukan di Kenagarian Muaro Aia, Pancung Taba, dan Koto Ranah. Kenyataannya dapat dilihat pada gambar di bawah ini.

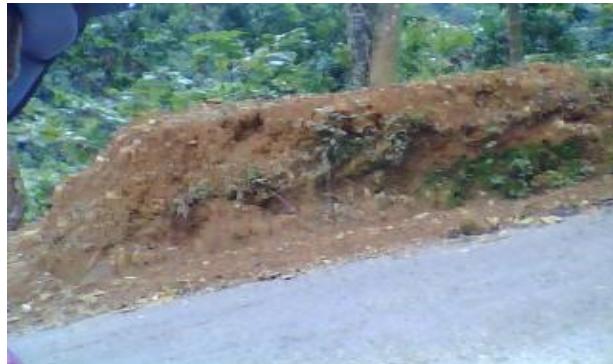
Gambar3. Timbunan Longsor Di Tepi Jalan Muaro Aia- Pancung Taba

Pembangunan infrastruktur jalan harus memperhatikan kondisi lereng wilayah. Pemotongan lereng tanpa

dilakukan upaya konservasi akan menimbulkan bencana longsor seperti yang tergambar di bawah ini.

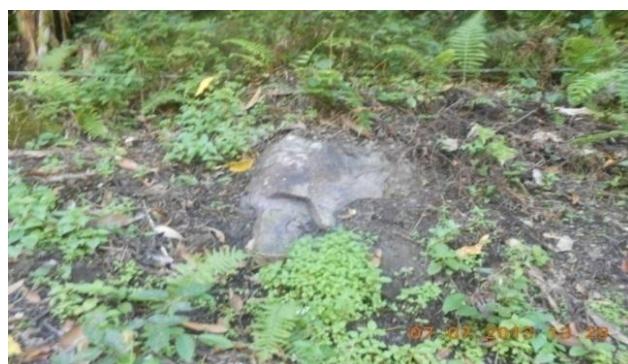
Gambar 4. Singkapan Batuan Pada Satuan Lahan Lereng Atas Perbukitan Vulkanis Berelereng Sangat Curam, Batuan Gunung Api, Jenis Tanah Kambisol Penggunaan Lahan Hutan Sekunder/Perkebunan (V5 V Qv Kam Hut Sek).

Pemotongan lereng untuk infrastruktur jalan maupun pemukiman berakibat pada kemiringan lereng menjadi lebih terjal, tingkat pelapukan batuan dan kedalaman pelapukan. Sisa longsoran

terlihat dengan ditemukannya beberapa singkapan batuan granit yang sudah mulai ditutupi vegetasi seperti pada gambar di bawah ini.

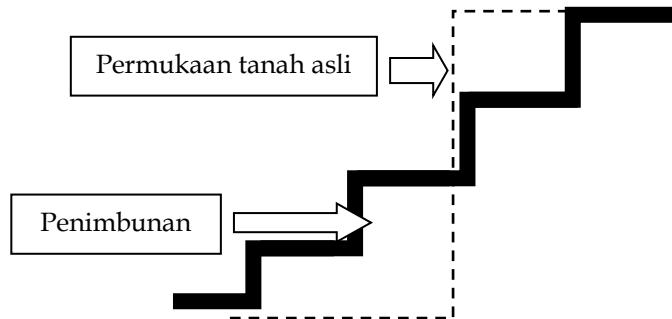
Gambar 5. Pengubahan geometric lereng dengan terassering

lereng dapat dilakukan dengan memotong lereng membentuk terassering dan menimbun tanah di bagian bawah lereng untuk mengurangi tekanan pada ujung kaki lereng sehingga gerakan tanah menjadi terhambat. Gambar berikut ini menampilkan pembuatan terassering guna mengubah geometric lereng.
