ANALISIS PERBANDINGAN *DETAIL ENGINEERING DESIGN* DENGAN REALISASI STUDI KASUS GEDUNG *GREEN HOUSE DISPLAY* BRIN CIBINONG BOGOR

Kata kunci: *Green House Display*, Analisis perbandingan, *Tekla Structural Designer*

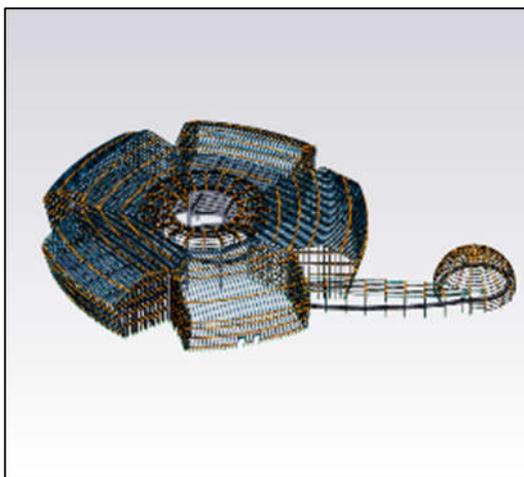
Gambar 2. Hasil Modeling menggunakan *Software Tekla Structural Designer*

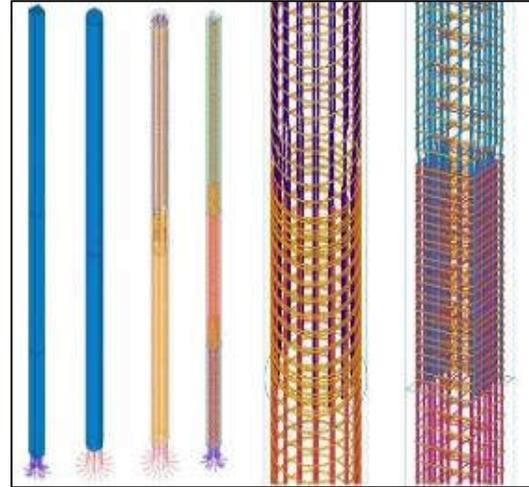
Gambar 3. Penampang kolom

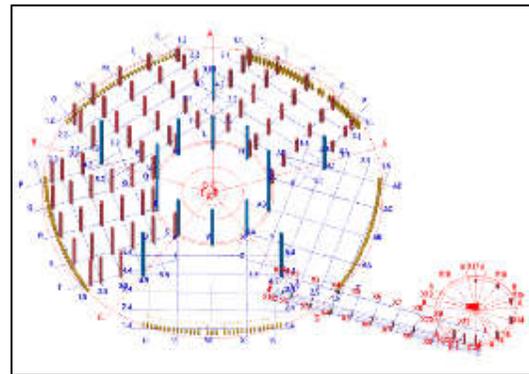
Gambar 4. Hasil pemodelan kolom

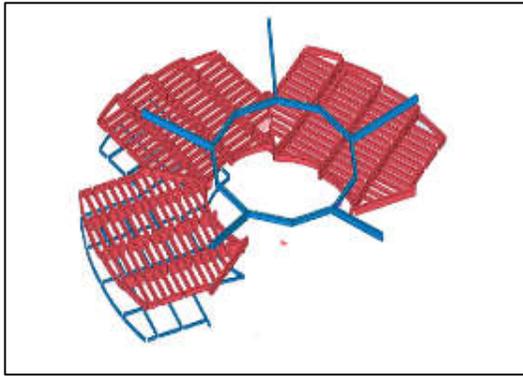
Struktur balok gedung *Green House Display* BRIN Cibinong terdiri dari 14 tipe balok. Balok tipe B7, B1 & B2 merupakan balok dengan bentuk melingkar atau *curved*. Ukuran penampang masing-masing tipe balok gedung *Green House Display* BRIN Cibinong dapat dilihat pada tabel berikut.

Gambar 5. Hasil pemodelan balok

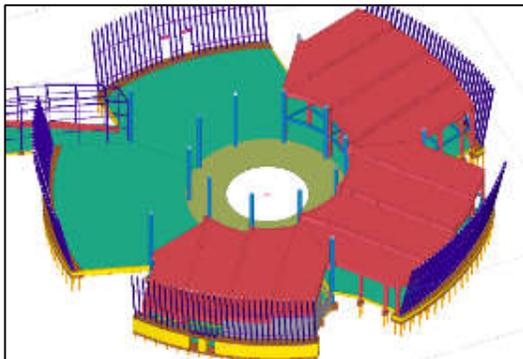
Slab atau pelat lantai pada gedung *Green House Display* BRIN Cibinong terdiri dari 4 tipe slab. Setiap tipe slab memiliki ketebalan dan penulangan pelat yang berbeda. Ketebalan dari masing-masing tipe slab pada gedung *Green House Display* BRIN Cibinong dapat dilihat pada tabel berikut.

Gambar 6. Hasil pemodelan pelat lantai

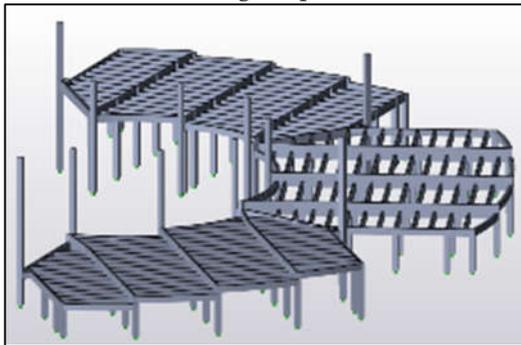
Pada awal desain berdasarkan data *Detai Engineering Design* (DED), kolom K14 & K15 merupakan kolom *freestanding* yang direncanakan hanya menopang struktur rangka atap *dome* utama yaitu baja WF 500.200.10.16. Kolom tersebut tidak memiliki koneksi atau sambungan dengan balok, pelat lantai dan kolom dengan tipe lain.

Gambar 8. Modeling kolom, balok dan pelat

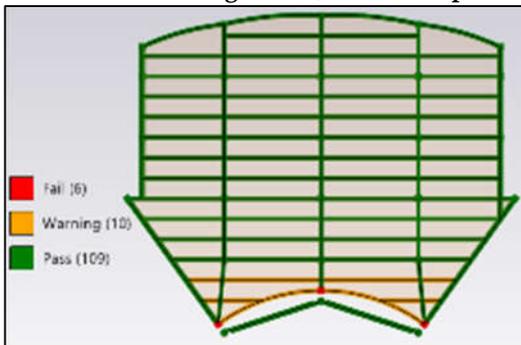
Gambar 9. Hasil *running analysis* kolom, balok dan pelat lantai berdasarkan Model A

Hasil analisis Model A (DED) menggunakan *software Tekla Structural Designer*, terlihat bahwa terdapat 6 elemen struktur yang mengalami *fail* dan 10 elemen struktur mengalami status *warning*. Hal ini disebabkan karena kapasitas desain kolom tersebut tidak mampu menahan beban *axial* yang bekerja. Nilai kapasitas rasio (*Capacity Ratio*) antara gaya atau momen ultimate pada penampang yang terjadi beban terfaktor terhadap kuat nominal penampang (*R*) adalah 1.024. Nilai tersebut menunjukkan bahwa struktur dengan Model A (DED) tidak memenuhi persyaratan struktur yang daktail dan dapat menimbulkan deformasi yang besar pada elemen struktur (*fail*).

1. Hasil analisis menggunakan *software Tekla Structural Designer* berdasarkan data DED (Model A), diperoleh 6 elemen struktur yang mengalami *fail* dan 10 elemen struktur mengalami status *warning*. Nilai kapasitas rasio (*Capacity Ratio*) terhadap kuat nominal penampang (R) adalah 1.024. Nilai tersebut menunjukkan bahwa struktur dengan Model A (DED) tidak memenuhi persyaratan struktur yang daktail. Sementara hasil analisis struktur sesuai data aktual lapangan (Model B), terlihat bahwa semua elemen struktur berstatus *pass*. nilai kapasitas rasio (*Capacity Ratio*) Model B berada pada (R) 0.183. Nilai *Capacity Ratio* tersebut sudah memenuhi persyaratan struktur yang daktail dengan $R < 1$. Artinya penambahan balok penghubung antara kolom K14 dan K15 dapat menambah kekuatan struktur secara signifikan.

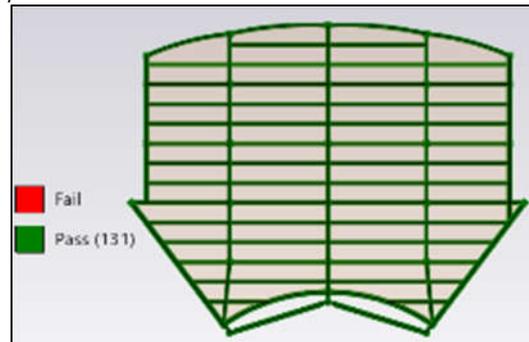
Namun untuk menambah kekuatan struktur dilakukan perubahan desain (Model B) yaitu penambahan struktur balok penghubung pada struktur kolom utama K14 & K15. Setelah dilakukan pemodelan dan analisis struktur sesuai data aktual lapangan (Model B), terlihat bahwa semua elemen struktur berstatus *pass*.

Gambar 10. Hasil *running analysis* kolom dan pelat lantai berdasarkan Model B (data aktual lapangan)

Berdasarkan analisis struktur menggunakan *software Tekla Structural Designer*, nilai kapasitas rasio (*Capacity Ratio*) Model B berada pada (*R*) 0.183. Nilai *Capacity Ratio* tersebut sudah memenuhi persyaratan struktur yang daktail dengan $R < 1$.

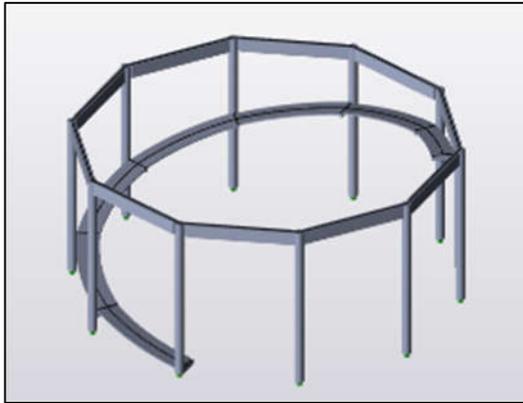
Selain perubahan pada sambungan kolom dan balok, juga terdapat perubahan pada struktur ramp utama gedung. Berdasarkan data perencanaan (DED), pelat ramp utama tersebut di desain dengan tebal 15 cm tanpa balok pada sisi kanan dan kiri ramp atau disebut pelat terjepit penuh sebagian yaitu hanya pada kedua ujung pelatnya. Berikut merupakan hasil pemodelan struktur ramp

Gambar 11. Modeling ramp utama berdasarkan Model A

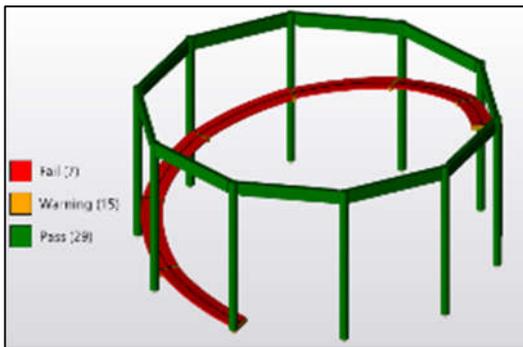
Gambar 12. Analisis ramp utama berdasarkan Model A

Hasil analisis struktur ramp utama berdasarkan data DED (Model A) terlihat bahwa seluruh pelat ramp utama gedung *Green House Display BRIN Cibinong Bogor* mengalami status *fail* (tidak aman). Batas lendutan maksimum yang diijinkan ($L/240$) yaitu 8,250 mm, sementara defleksi yang terjadi pada pelat ramp utama akibat beban yang diberikan berdasarkan Model A adalah 8,605 mm. Hal ini menunjukkan bahwa pelat ramp utama berdasarkan Model A mengalami lendutan melebihi ambang batas maksimum defleksi yang diizinkan sehingga dapat menyebabkan kegagalan struktur.

2. Hasil analisis struktur ramp utama berdasarkan data DED (Model A) terlihat bahwa seluruh pelat ramp utama mengalami status *fail* (tidak aman). Batas lendutan maksimum yang diijinkan ($L/240$) yaitu 8,250 mm, sementara defleksi yang terjadi pada pelat ramp utama akibat beban yang diberikan berdasarkan Model A adalah 8,605 mm. Hal ini menunjukkan bahwa pelat ramp utama berdasarkan Model A mengalami lendutan melebihi ambang batas maksimum defleksi yang diizinkan. Mengantisipasi permasalahan tersebut, dilakukan penguatan struktur ramp utama dengan menambahkan balok ukuran 15x40 cm pada kedua sisi ramp utama. Nilai defleksi yang terjadi pada pelat ramp utama setelah dilakukan penguatan struktur dengan penambahan balok 15x40 cm (Model B) yaitu 4.304 mm. Artinya penambahan balok pada kedua sisi

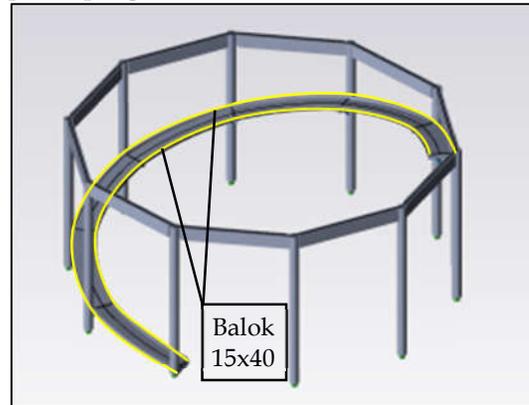
Mengantisipasi permasalahan tersebut, dilakukan perkuatan struktur ramp utama dengan menambahkan balok ukuran 15x40 cm pada kedua sisi ramp utama, sehingga pelat ramp utama tersebut merupakan pelat terjepit penuh (Model B). Perkuatan ini dilakukan bertujuan untuk meredam getaran yang terjadi pada pelat ramp utama. Berikut merupakan

Gambar 13. Modeling ramp utama berdasarkan Model B

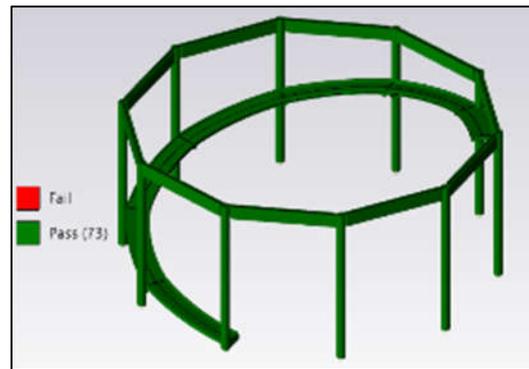
Gambar 14. Analisis ramp utama berdasarkan Model B

Dari gambar hasil analisis di atas, terlihat bahwa seluruh elemen struktur ramp utama berstatus *Pass* (aman). Batas lendutan maksimum yang diijinkan ($L/240$) yaitu 8,250 mm, sementara defleksi yang terjadi pada pelat ramp utama akibat beban yang diberikan berdasarkan Model B adalah 4.304 mm. Artinya penambahan balok pada kedua sisi pelat ramp utama (Model B) dapat mengurangi defleksi dan menambah kapasitas daya dukung pada pelat, sehingga gaya-gaya yang bekerja pada pelat dapat terdistribusi langsung pada kolom.

pelat ramp utama (Model B) dapat mengurangi defleksi dan menambah kapasitas daya dukung pada pelat.

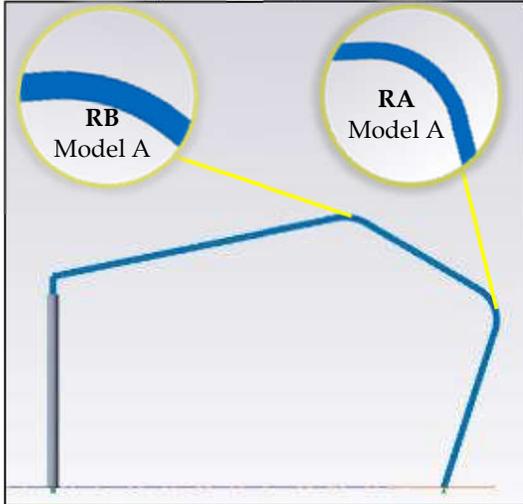
Rangka atap dome utama gedung *Green House Display BRIN Cibinong Bogor* merupakan struktur baja dengan profil WF 500.200.10.16. Atap tersebut berbentuk seperti bunga *Rafflesia Arnoldi* yang memiliki 5 kelopak. Setiap kelopak terdiri dari 33 rangka baja dengan 17 tipe kelengkungan yang memiliki radius berbeda-beda. Berdasarkan

data DED (Model A) rangka atap baja memiliki dua kelengkungan pada masing-masing rangka dengan kode RA & RB. Sesuai data DED (Model A) rangka RA & RB merupakan baja yang ditekuk dengan dengan kelengkungan radius masing-masing 3335 mm dan 3030 mm.

Gambar 15. Pemodelan rangka atap WF 500.200.10.16 berdasarkan Model A

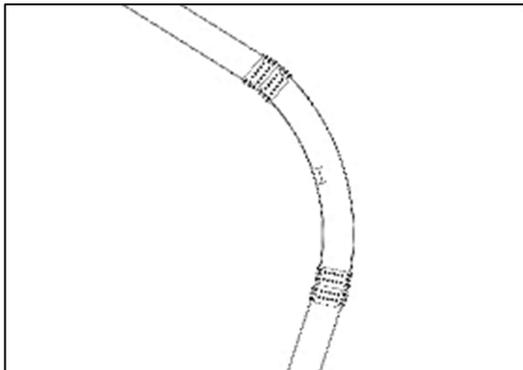
Gambar 15. Detail sambungan RA berdasarkan Model A

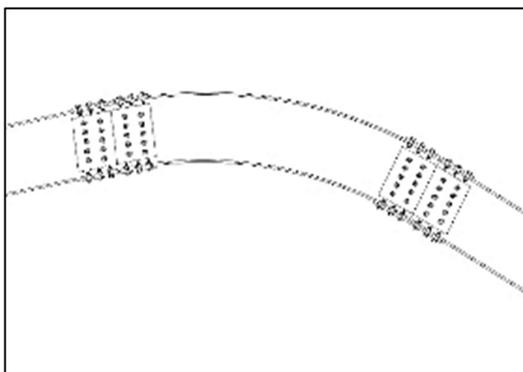
Gambar 16. Detail sambunagn RB berdasarkan Model A

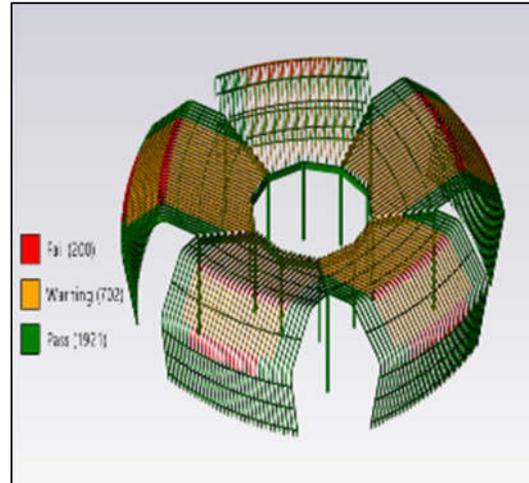
Gambar 17. Analisis rangka atap WF 500.200.10.16 berdasarkan Model A

Hasil analisis struktur rangka atap WF 500.200.10.16 berdasarkan data DED (Model A) terlihat bahwa sebagian rangka pada kelengkungan RA & RB mengalami status *fail and warning* (tidak aman). Batas lendutan maksimum yang diijinkan ($L/360$) pada batang RA yaitu 8,750 mm dan RB yaitu 9,611 mm. Sementara defleksi yang terjadi pada RA dan RB akibat beban yang diberikan berdasarkan Model A adalah 18,829 mm untuk RA dan 19,000 mm untuk RB. Hal ini menunjukkan bahwa pengaplikasian Model A pada rangka atap gedung *Green House Display* BRIN Cibinong dapat menyebabkan kegagalan struktur. Hal ini disebabkan karena baja memiliki sifat yang rentan terhadap tekuk (*buckling*) dan kekuatan baja akan menurun jika mendapat beban siklis.

3. Hasil analisis struktur rangka atap WF 500.200.10.16 berdasarkan (Model A) terlihat bahwa sebagian rangka pada kelengkungan RA & RB mengalami status *fail and warning* (tidak aman). Batas lendutan maksimum yang diijinkan ($L/360$) pada batang RA yaitu 8,750 mm dan RB yaitu 9,611 mm. Sementara defleksi yang terjadi pada RA dan RB Model A adalah 18,829 mm untuk RA dan 19,000 mm untuk RB. Hal ini menunjukkan bahwa pengaplikasian rangka Model A dapat menyebabkan kegagalan struktur. Oleh karena itu maka baja harus diperkuat dengan adanya sambungan pada area melengkung tersebut. Nilai defleksi maksimum yang terjadi pada RA dan RB berdasarkan Model B adalah 6,157 mm untuk RA dan 6,240 mm untuk RB. Hasil tersebut di atas menunjukkan bahwa defleksi maksimum (y_{max}) lebih kecil dari pada defleksi ijin (y_{ijin}).

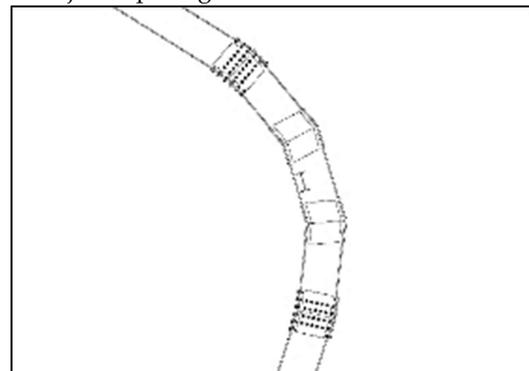
Oleh karena itu maka baja harus diperkuat dengan adanya sambungan pada area melengkung tersebut (Model B) seperti ditunjukkan pada gambar di bawah ini.

Gambar 18. Detail sambungan RA berdasarkan Model B

Setelah dilakukan pemodelan dan analisis rangka atap sesuai dengan kelengkungan pada model B (gambar 18 & 19), diperoleh hasil dengan status *pass* (aman). Nilai defleksi maksimum yang terjadi pada RA dan RB akibat beban yang diberikan berdasarkan Model B adalah 6,157 mm untuk RA dan 6,240 mm untuk RB dengan batas ijin defleksi maksimum pada batang RA yaitu 8,750 mm

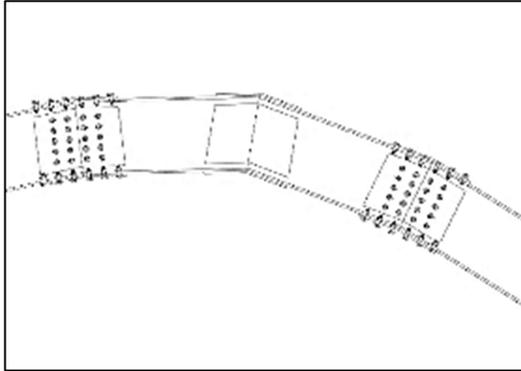
Gambar 19. Detail sambungan RB berdasarkan Model B

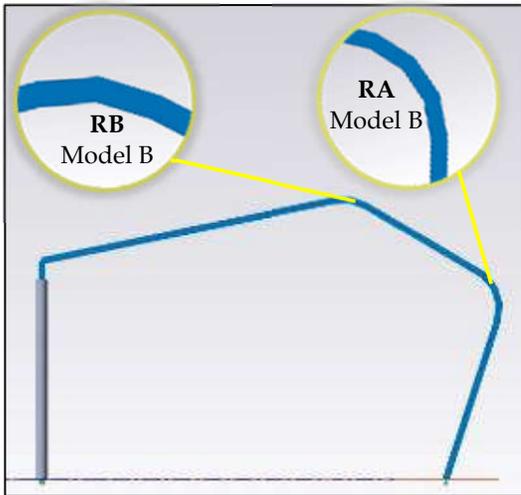
Gambar 20. Pemodelan rangka atap WF 500.200.10.16 berdasarkan Model B

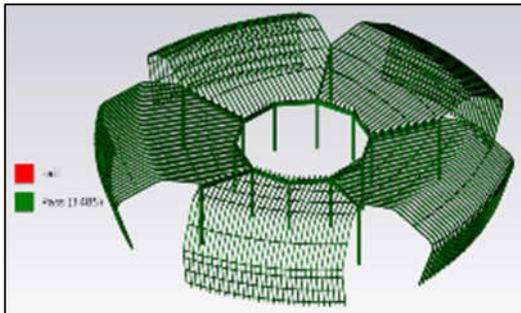
Gambar 21. Analisis rangka atap WF 500.200.10.16 berdasarkan Model B

dan RB yaitu 9,611 mm. Hasil tersebut diatas menunjuka bahwa defleksi maksimum (y_{max}) lebih kecil dari pada defleksi ijin (y_{ijin}).
