REHABILITATION AND RECONSTRUCTION OF LANDSLIDES IN THE AL-HUSAINIYYAH JUNIOR HIGH SCHOOL AREA REHABILITASI DAN REKONSTRUKSI LONGSORAN LERENG DI LINGKUNGAN SMP AL-HUSAINIYYAH

Landslides in the Al-Husainiyyah junior high School environment in 2023 caused the breaking of connecting roads, environmental roads, and drainage channels at the foot of the slope so that the mobility of residents was hampered. The Community Service Team of the Faculty of Engineering, Universitas Katolik Parahyangan (UNPAR) has identified the cause of the landslide and the results of its technical study were published in the Dinamisia journal in August 2024. Rehabilitation and reconstruction of slope landslides are proposed using a concrete cantilever retaining wall (DPT) system. Value engineering decided to replace the concrete material with gravel material, the sub-base of the road filler using a geofom system instead of fill soil. This alternative provides value in terms of material selection and implementation methods. DPT gets less thrust than geofom. Repairs to connecting roads are completed faster and can function again. Geo-mat, hydroseed, and water drainage on the surface of the slope protect the sur

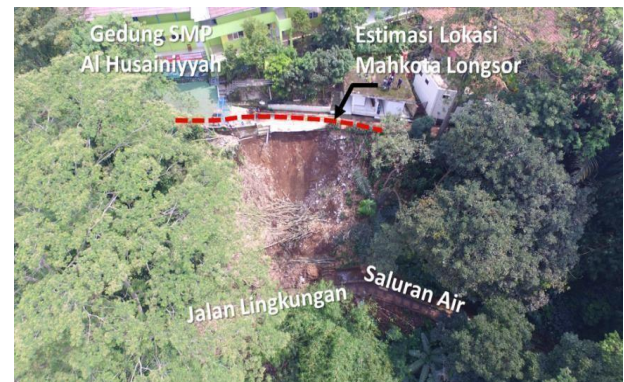
Gambar 1. Foto Udara Kondisi Lokasi Longsor di Lingkungan SMP Al-Husainiyyah 9 Mei 2023

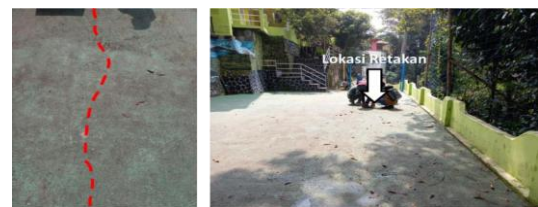
Husainiyyah pada 9 Mei 2023. Dapat terlihat kondisi longsor yang terjadi cukup membahayakan bangunan gedung SMP Al-Husainiyyah dan bangunan sekitarnya. Perlu dipertimbangkan juga bahwa, SMP Al-Husainiyyah memiliki kurang lebih 95 siswa pada Semester Genap 2023/2024 yang mayoritas peserta didiknya merupakan siswa yatim atau berasal dari keluarga kurang mampu tersebut.

Gambar 2. Kondisi Lereng akibat Longsor dan Retakan pada Lapangan Terbuka SMP Al-Husainiyyah

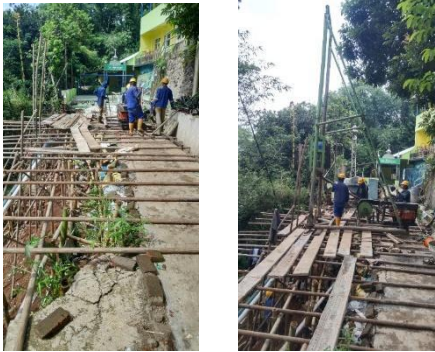
Pekerjaan persiapan dilakukan dimulai dari mobilisasi alat bor *Strauss* & perlengkapan lainnya. Pendirian bordes kayu sementara sebagai tempat berdirinya alat bor dilakukan sehubungan dengan sempitnya lebar jalan eksisting yang tersisa akibat longsor.

Pekerjaan *Strauss Pile* dilaksanakan sesuai dengan hasil desain yaitu diameter 40 cm, kedalaman 4 m, dan antar tiang berjarak 2,5 m. Total titik *Strauss* terpasang 7 buah.

Gambar 6. Pekerjaan Persiapan dan Pekerjaan *Strauss Pile*

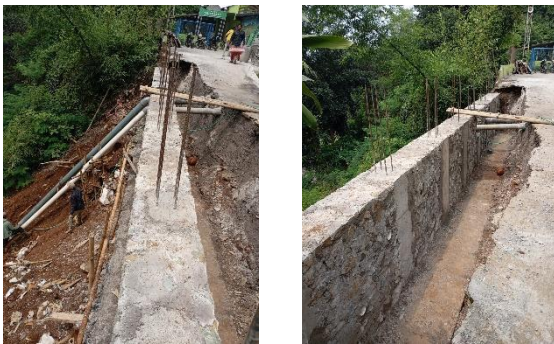
Pekerjaan Dinding Penahan Tanah (DPT) dimulai setelah *Strauss Pile* cukup umur beton yaitu 28 hari kalender. Untuk kemudahannya pelaksanaan yang berlokasi di bibir lereng terjal, batukali dipasang dan disusun persegi dan bukan trapesium sebagaimana bentuk DPT umumnya. Gambar 7 menunjukkan tampak atas dan tampak samping DPT batu kali.

Gambar 7. Tampak Atas dan Tampak Samping Dinding Penahan Tanah Batu Kali

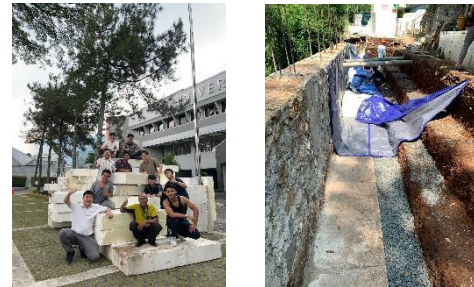
Pekerjaan *geofom* dilakukan dengan tahapan berikut: lantai kerja terdiri dari batuan *screening* dialasi terpal yang akan digunakan untuk membungkus tumpukan *geofom* yang disusun sedemikian rupa berselang seling ditambah perkuatan kait antar *geofom*.

Tumpukan *geofom* didesain rapat tanpa sela dan celah kemudian dibungkus rapat oleh terpal. Terpal ini berfungsi melindungi *geofom* dari rembesan minyak atau bahan kimia yang memungkinkan merusak dan/atau bereaksi dengan *geofom* dan mengubah dimensi susunan *geofom* tersebut. Material *geofom* digunakan karena memiliki berat yang lebih ringan dibanding tanah timbunan konvensional sehingga. Hal ini mengurangi tegangan geser, deformasi, dan gaya dorong pada DPT (Tananda et al., 2023). Gambar 8 menunjukkan tumpukan *geofom* dan terpal.

Gambar 8. Pengiriman Material *Geofom* dan Tumpukan *Geofom* dialasi Terpal

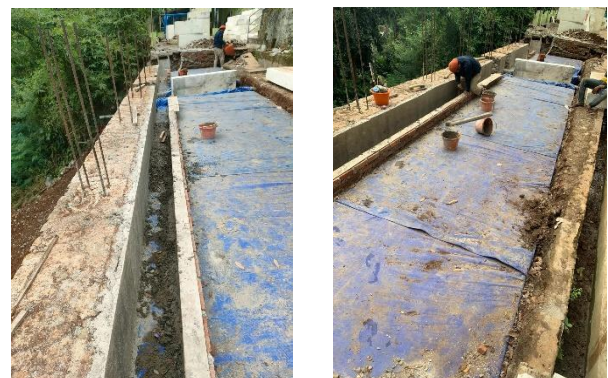
Gambar 10. Pekerjaan Saluran Terbuka

Pekerjaan saluran dimulai setelah susunan *geofoam* selesai dan terbungkus terpal. Saluran terbuka dibuat sepanjang dinding penahan tanah dan perbaikan saluran terbuka eksisting di sisi lain dari jalan penghubung antara lapangan menuju mushola dan jalan masuk lokasi belakang sekolah. Gambar 10 menunjukkan pekerjaan saluran terbuka sepanjang DPT dan Gambar 11 menunjukkan lapisan urugan batuan dan perapian saluran terbuka di sepanjang jalan penghubung.

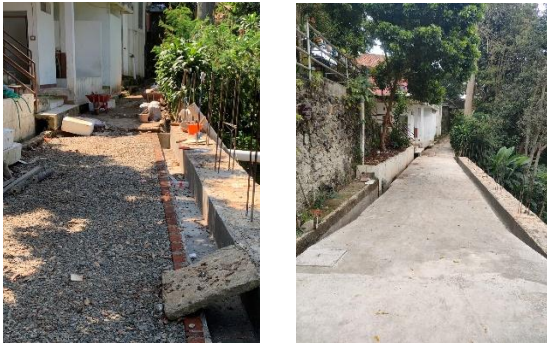
Gambar 11. Perapian Saluran Terbuka dan Rekonstruksi Jalan Penghubung

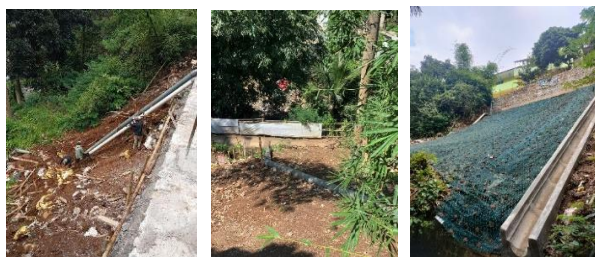
Saluran air lain yang diinstalasi adalah saluran air pembuangan menuju dasar lereng berupa pipa PVC dan saluran terbuka berukuran 25 cm x 25 cm yang dapat dilihat pada Gambar 12.

Gambar 12. Pekerjaan Saluran Air pada Lereng

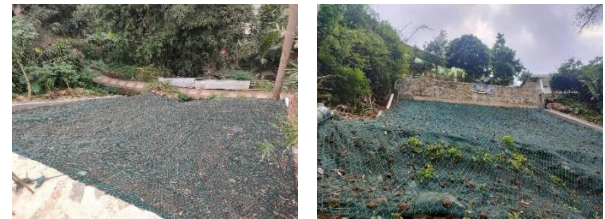
Pekerjaan *geomat* dilaksanakan setelah perapian dan pembersihan lereng dari tanah gembur dan tanaman liar. Gambar 13 menunjukkan hamparan *geomat* yang terpasang menutupi lereng longsor. Rehabilitasi longsor lereng dan rekonstruksi jalan penghubung menggunakan sistem dinding penahan tanah terbuat dari batukali dan susunan *geofoam* merupakan teknologi terkini. Penggunaan *geofoam* yang ringan dan padat sebagai pengganti tanah urugan yang berat menjadi alternatif *value* dari aspek pemilihan material dan durasi pelaksanaan pekerjaan. Jumlah tenaga kerja dan peralatan transportasi yang digunakan pun lebih sedikit.

Gambar 13. Pekerjaan *Geomat* pada Lereng
