KAJIAN MORFOLOGI SUNGAI LAU BORUS DI KABUPATEN KARO AKIBAT ALIRAN LAHAR DINGIN PASCA ERUPSI GUNUNGAPI SINABUNG TAHUN 2016

The research was conducted in the Lau Borus river flow, Karo in 2016. The objectives were to determine the morphology of river flow as a result of lahar flow after the eruption of Sinabung volcano and to investigate the characteristics of Lau Borus River after bypassed cold lava flow. The research population was the Lau Borus river flow in Karo. Data collection techniques were survey techniques and documentary studies. Data processing techniques were descriptive and qualitative. The parameters that used to measure the river morphology changes were the river flow, the high of riverbank, the width of riverbank, the width of the river, and the river gradient. The results show that the river gradient was 2.4%. High of riverbank in the right side of the river was 0.52 - 2.71 m. High of riverbank in the left side of the river was 1.06 - 3.17 m. The width of riverbank in the right side of the river was 0.3 - 46.36 m. The width of riverbank in the left side of the river was 1.08 - 36.15 m. The velocity of Lau Borus River flow was 3.84 m³/s. The river width was 7.01 - 1

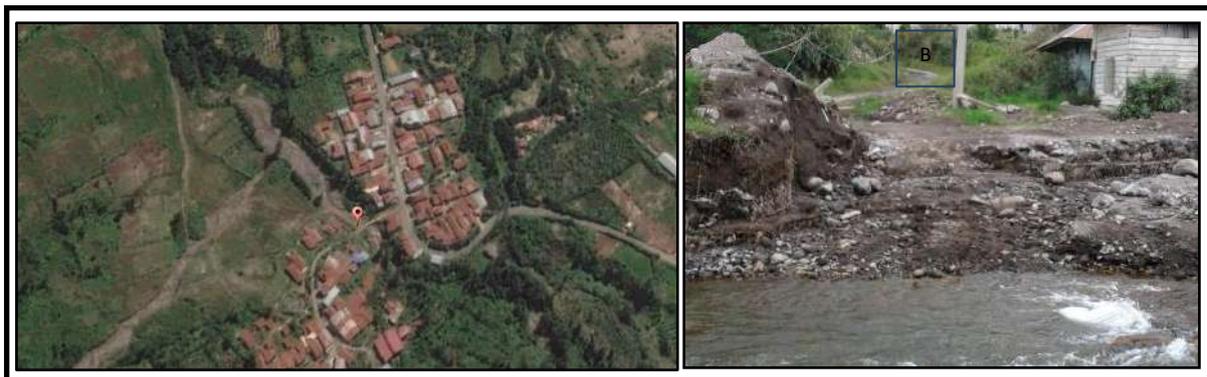
Gambar 4. Morfologi Sungai Lau Borus (A) Citra Morfologi Sungai Di Titik Sampel $3^{\circ}11'25,76''\text{LU}$, $98^{\circ}24'42,73''\text{BT}$; (B) Morfologi Sungai Di Desa Sigarang-garang 1, Kecamatan Namanteran, Kabupaten Karo

Debit air di Sungai Lau Borus ialah $5,87 \text{ m}^3/\text{s}$. Lebar tebing sebelah kanan ialah 2 m dan sebelah kiri 3,78 m. Tinggi tebing sebelah kanan ialah 1,12 m dan sebelah kiri 1,3 m. Titik ini berada di ketinggian 1335 mdpl. Lebar Sungai Lau Borus yang ialah 2,19 m. Gradien Sungai Lau Borus ialah 2,4% dari hulu hingga ke hilir. Kondisi fisik air berwarna coklat karena terpengaruh aliran lahar dingin yang berasal dari

Secara astronomis titik pengamatan aliran Sungai Lau Borus di Desa Sigarang-garang terletak pada $3^{\circ}11'25,76''\text{LU}$, $98^{\circ}24'42,73''\text{BT}$ dan secara administrasi berada di Kecamatan Namanteran, Kabupaten Karo. Titik ini berada dekat dengan pemukiman masyarakat dan mengalami perubahan morfologi akibat lahar dingin Gunungapi Sinabung.

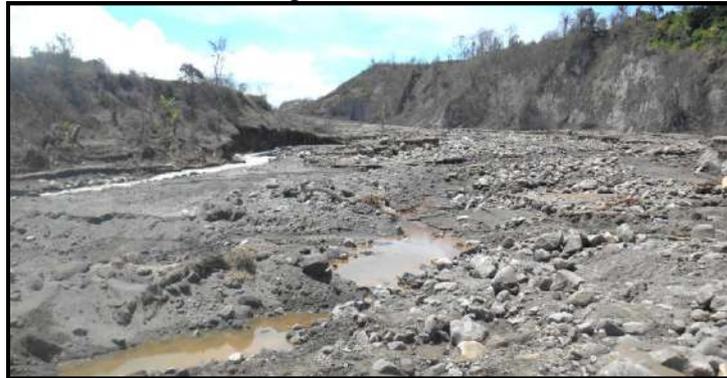
Gambar 5. Morfologi Sungai Di Desa Guru Kinayan 1, Kecamatan Payung, Kabupaten Karo (Sumber: *Google Earth*, 2016; Dokumentasi Penelitian, 2016)

Debit air di Sungai Lau Borus ialah 3,76 m³/s. Lebar tebing sebelah kanan ialah 0,3 m dan sebelah kiri 10,3 m. Tinggi tebing sebelah kanan ialah 1,95 m dan sebelah kiri 1,8 m. Titik ini berada di ketinggian 986 mdpl. Lebar Sungai Lau Borus yang ialah 108,24 m. Gradien Sungai Lau Borus ialah 2,4% dari hulu hingga ke hilir. Kondisi fisik air berwarna coklat karena terpengaruh aliran lahar dingin yang berasal dari sumber mata air yang teraliri aliran lahar dingin.

Secara astronomis titik pengamatan aliran Sungai Lau Borus di Desa Guru Kinayan terletak pada $3^{\circ}7'43,58''\text{LU}$, $98^{\circ}23'55,75''\text{BT}$ berada di Desa Guru Kinayan, Kecamatan Payung, Kabupaten Karo. Titik ini mengalami dilewati oleh lahar dingin Gunungapi Sinabung dan berada di kaki Gunung Sinabung. Aliran

sungai pada titik ini terdapat banyak batu, pasir dan debu. Debit air dipengaruhi batuan yang berada di aliran sungai

sehingga menimbulkan jeram yang mempengaruhi besarnya debit air.

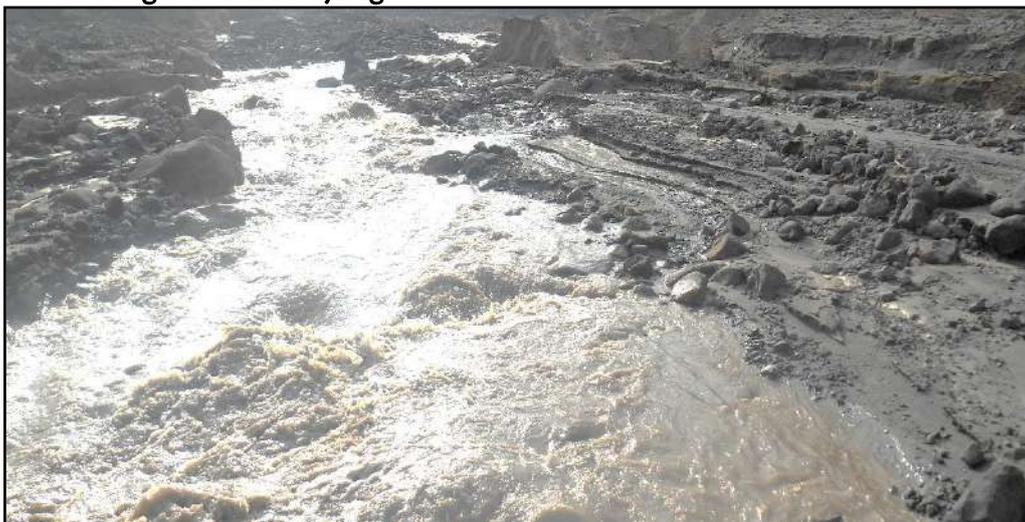
Gambar 6. Morfologi Sungai Di Desa Payung 1, Kecamatan Payung, Kabupaten Karo (Sumber: *Google Earth*, 2016; Dokumentasi Penelitian, 2016)

Debit air di Sungai Lau Borus ialah 2,24 m³/s. Lebar tebing sebelah kanan ialah

5,23 m dan sebelah kiri 12,81 m. Tinggi tebing sebelah kanan ialah 1,15 m dan

sebelah kiri 1,08 m. Titik ini berada di ketinggian 918 mdpl. Lebar Sungai Lau Borus yang ialah 156,58 m. Gradien Sungai Lau Borus ialah 2,4% dari hulu hingga ke hilir. Kondisi fisik air berwarna coklat karena terpengaruh aliran lahar dingin yang berasal dari sumber mata air yang teraliri aliran lahar dingin.

Secara astronomis titik pengamatan aliran Sungai Lau Borus di Desa Payung terletak pada 3°7'41,24"LU, 98°22'58,05"BT dan secara administrasi berada di Desa Payung, Kecamatan Payung, Kabupaten Karo. Titik ini merupakan aliran lahar dingin Gunungapi Sinabung. Debit air dipengaruhi batuan yang berada di aliran sungai sehingga menimbulkan jeram yang mempengaruhi besarnya debit air. Sedimentasi terjadi di aliran yang berkelok dan menyebabkan aliran sungai bercabang membentuk anyaman.

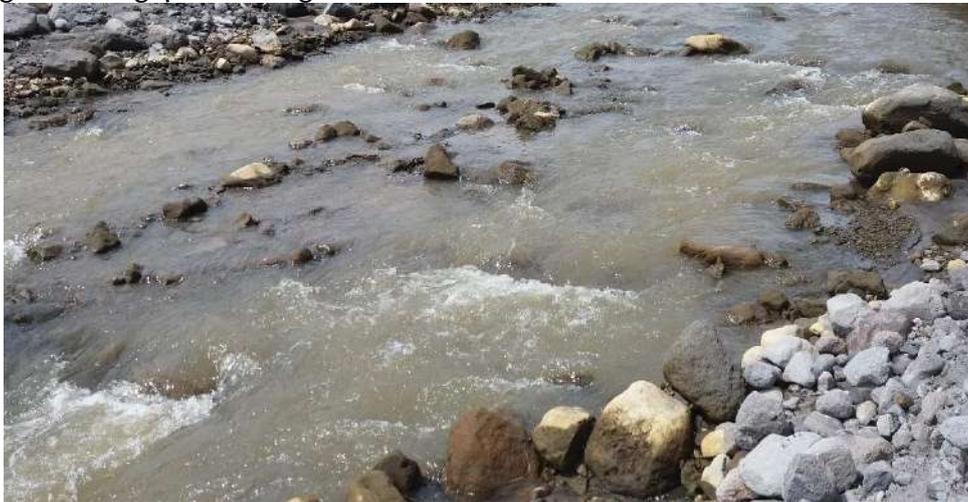
Gambar 7. Morfologi Sungai Di Desa Tanjung Merawa, Kecamatan Tiganderket, Kabupaten Karo (Sumber: *Google Earth*, 2016; Dokumentasi Penelitian, 2016)

Secara astronomis titik pengamatan aliran Sungai Lau Borus di Desa Tanjung Merawa terletak pada $3^{\circ}7'44,94''\text{LU}$, $98^{\circ}21'38,08''\text{BT}$ dan secara administrasi berada di Kecamatan Tiganderket, Kabupaten Karo. Titik ini merupakan aliran lahar dingin Gunungapi Sinabung. Debit air

di Sungai Lau Borus ialah $2,81 \text{ m}^3/\text{s}$. Lebar tebing sebelah kanan ialah 5,25 m dan sebelah kiri 36,15 m. Tinggi tebing sebelah kanan ialah 1,14 m dan sebelah kiri 1,09 m. Titik ini berada di ketinggian 916 mdpl. Lebar Sungai Lau Borus yang ialah 51,90 m. Gradien Sungai Lau Borus ialah 2,4% dari hulu hingga ke hilir. Kondisi fisik air berwarna coklat karena terpengaruh aliran lahar dingin yang berasal dari sumber mata air yang teraliri aliran lahar dingin. Sisi tebing sungai telah dibangun pelindung agar banjir lahar tidak merendam perkebunan serta rumah penduduk yang berada di pinggir Sungai Lau Borus.

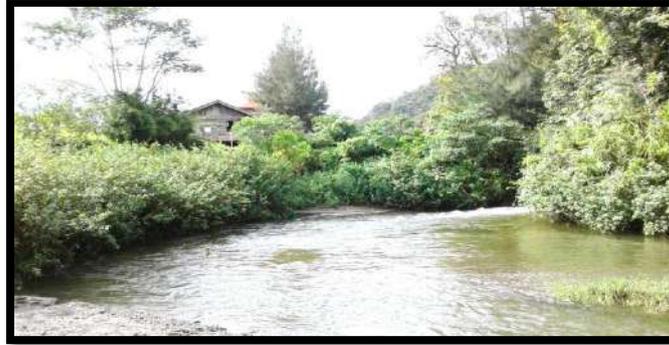
Gambar 8. Hulu Sungai Lau Borus di Desa Kutagugung, Kecamatan Namanteran, Kabupaten Karo (Sumber: Dokumentasi Penelitian, 2016)

Hulu Sungai Lau Borus terletak di kaki Gunung Sinabung yang bersumber dari Danau Lau Kawar di Desa Kuta Gugung, Kecamatan Namanteran, Kabupaten Karo. Intensitas air menyebabkan erosi karena kemiringan sungai yang berasal dari danau menuju ke aliran sungai dan menyebabkan sungai tidak dalam. Kondisi dasar sungai umumnya berbatu dan berpasir yang

berasal dari hasil letusan Gunung Sinabung dan hasil rekahan mataair pegunungan. Lebar tebing umumnya 1 m -4 m karena tidak terjadi proses sedimentasi yang besar. Tebing sungai ditumbuhi rumput dan pohon sebagai penyimpan cadangan air

sungai. Kondisi fisik air sungai tidak berwarna dan tidak berbau karena tidak teraliri aliran lahar dingin. Debit air sungai ialah 1,46 m³/s-5,29m³/s. Tinggi tebing sungai ialah 0,52 m -1,87 m. Lebar sungai ialah 7,01 m -7,75 m.

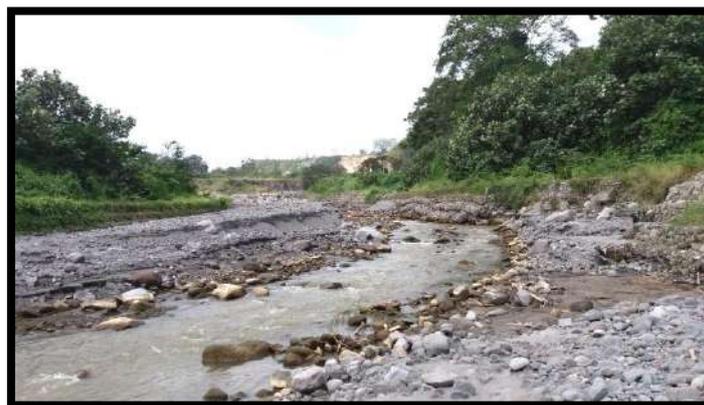
Gambar 9. Hulu Sungai Lau Borus di Desa Guru Kinayan, Kecamatan Payung, Kabupaten Karo (Sumber: Dokumentasi Penelitian, 2016)

Bagian tengah Sungai Lau Borus terletak di kaki Gunung Sinabung yang terletak di Desa Guru Kinayan, Kecamatan Payung, Kabupaten Karo. Aliran air yang tidak deras karena penampang sungai yang relatif landai. Proses mengalirnya air menyebabkan proses transportasi material sungai dibawa dari hulu ke bagian tengah aliran Sungai Lau Borus.

Lebar tebing Sungai Lau Borus ialah 0,3 m -36,15 mkarena penumpukan material hasil erupsi Gunung Sinabung yang dibawa melalui aliran lahar dingin ke tebing sungai. Debit sungai ialah 1,82 m³/s

-4,73 m³/s. Tinggi tebing ialah 1,06 m -3,17 m. Lebar sungai ialah 9,16 m -156,58 m. Kondisi dasar sungai umumnya berbatu dan berpasir yang berasal dari hasil letusan Gunung Sinabung dan batuan yang dibawa dari hulu sungai. Kondisi fisik air sungai

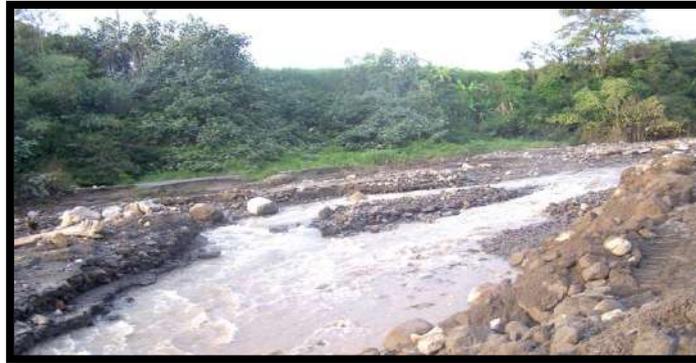
Gambar 10. Hilir Sungai Lau Borus di Desa Jandi Meriah, Kecamatan Payung, Kabupaten Karo

bagian hilir Sungai Lau Borus alirannya tidak deras seperti di hulu. Aliran air yang tidak deras karena penampang sungai yang relatif landai. Proses mengalirnya air menyebabkan proses transportasi material sungai dibawa dari hulu ke bagian tengah aliran Sungai Lau Borus.

Lebar tebing Sungai Lau Borus ialah 1,05-46,36 meter karena tersedimentasi material hasil erupsi Gunung Sinabung yang dibawa melalui aliran lahar dingin dan tererosi karena banjir lahar dingin. Erosi yang terus terjadi menyebabkan saluran Sungai Lau Borus semakin lebar. Lebar sungai di hilir ialah 22,16 m -60,65 m. Debit air sungai ialah 2,16 m³/s - 6,49m³/s. Tinggi tanggul sungai ialah 1,1 m -1,87 m. Kondisi dasar sungai umumnya berbatu dan berpasir yang berasal dari hasil letusan Gunung Sinabung dan batuan yang dibawa dari hulu sungai. Kondisi fisik air sungai berwarna coklat keabu-abuan dan berbau belerang.
