PEMETAAN KERAWANAN KEBAKARAN MENGGUNAKAN PENDEKATAN INTEGRASI PENGINDERAAN JAUH DAN PERSEPSI MASYARAKAT DI KECAMATAN TAMBORA JAKARTA BARAT

Siti Dahlia, Wira Fazri Rosyidin, Aditya Ramadhan, Haryadi, Khoirul Anwar, Dimas Ersantyo, Rahmad Nur Setiawan, M. Aji Sadewo, Asa Alvi Zahroh
Pendidikan Geografi, Universitas Muhammadiyah Prof. DR. Hamka, Jakarta Timur
e-mail: sitidahlia@uhamka.ac.id

Kecamatan Tambora Jakarta Barat merupakan salah satu wilayah di DKI Jakarta yang memiliki tingkat kepadatan penduduk tinggi, kondisi tersebut mengakibatkan wilayah penelitian rawan terhadap kebakaran. Untuk itu, tujuan penelitian yaitu untuk membuat peta kerawanan kebakaran menggunakan pendekatan integrasi penginderaan jauh dan persepsi masyarakat di Kecamatan Tambora Provinsi DKI Jakarta. Pembuatan peta kerawanan kebakaran merupakan salah satu upaya mitigasi nonstruktural, sehingga wilayah penelitian teridentifikasi tingkat zonasi kerawanan kebakaran untuk bahan acuan kebijakan penurunan tingkat risiko. Metode pengumpulan data yang digunakan yaitu interpretasi, dokumentasi, observasi, dan wawancara. Metode analisis yang digunakan yaitu kualitatif dan kuantitatif. Analisis kualitatif yang digunak

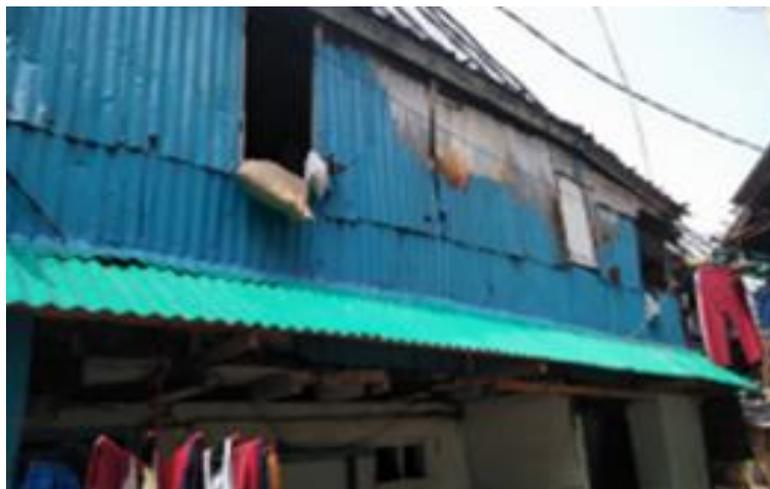
Gambar 2. Gambar lokasi area terbakar di Kelurahan Angke

tinggi frekuensi kejadian kebakaran suatu wilayah maka semakin tinggi kemungkinan wilayah tersebut mengalami kebakaran kembali Perka BNPB No. 2 (2012). Gambar lokasi terbakar di sajikan pada Gambar 2, dan peta distribusi daerah kejadian kebakaran di Kecamatan Tambora disajikan pada Gambar 3.

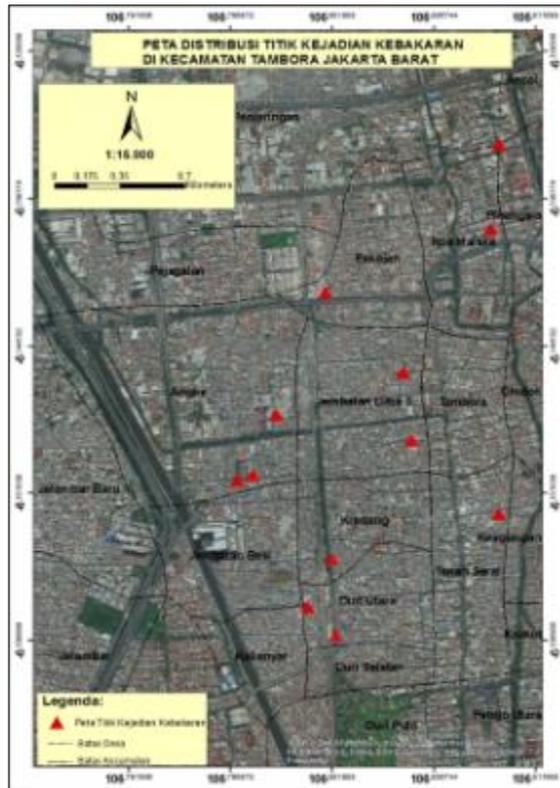
Gambar 3. Peta titik daerah kejadian kebakaran di Kecamatan Tambora

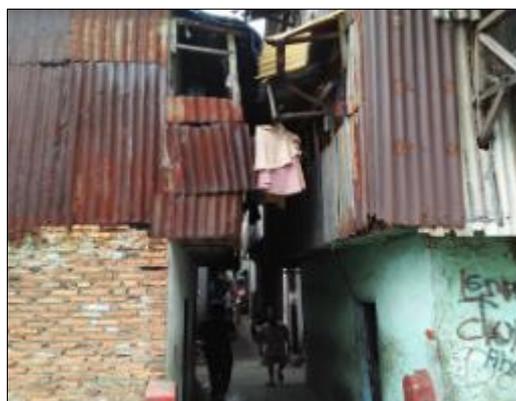
Gambar 4. Kondisi pemukiman di Kelurahan Duri Selatan

Kondisi kepadatan bangunan wilayah penelitian mayoritas sangat padat sampai padat, karena mayoritas jarak antar rumah merupakan 0,5 – 1 meter. Kategori pemukiman tidak padat yaitu jika jarak antar rumah lebar yaitu lebih dari 3 meter, kategori jarak sedang yaitu antara 1,5 meter sampai 3 meter, sedangkan kategori jarak rapat yaitu kurang dari 1,5 meter, sangat rapat yaitu menempel atau tidak ada jarak (Adilla, Adyatma, & Arisanty, 2016). Deskripsi tingkat kepadatan pada setiap

kelurahan di sajikan pada Tabel 5. Kondisi wilayah penelitian dengan tingkat kepadatan bangunan yang sangat padat sampai padat, merupakan salah satu faktor pemicu tingginya wilayah penelitian rawan terhadap kebakaran. Hal ini di sebabkan karena kualitas lingkungan, aktivitas penduduk, dan akses upaya evakuasi yang sulit. Kondisi di lapangan terkait salah satu contoh gambar kondisi kepadatan pemukiman disajikan pada Gambar 4.

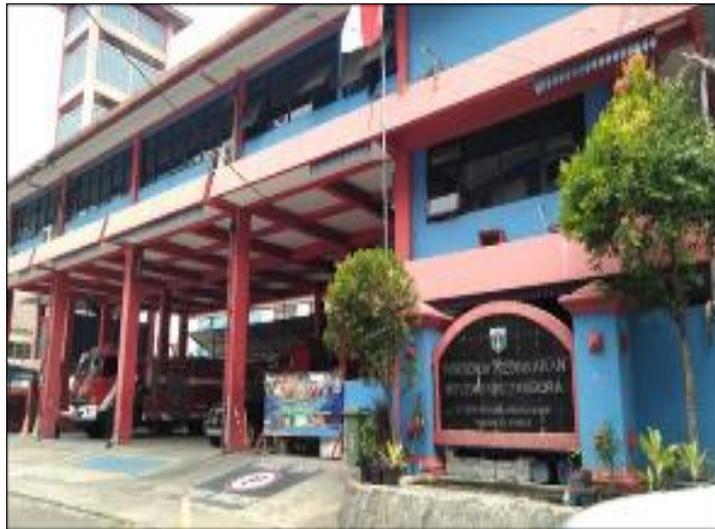
Gambar 5. Lokasi kantor pemadam kebakaran sektor Kecamatan Tambora

kelurahan di Kecamatan Tambora memiliki damkar, data kelurahan yang memiliki damkar di sajikan pada Tabel 6. Wilayah yang memiliki damkar yaitu Kelurahan Krendeng, Jembatan Besi, Angke, Roa Malaka dan Jembatan Lima. Menurut informasi hasil survei lapangan pada Kelurahan Angke kantor damkar

dibangun setelah kejadian kebakaran besar tahun 2011. Pada Kelurahan Roa Malaka merupakan kantor pemadam kebakaran sektor Kecamatan Tambora. Pada Kelurahan Kalianyar, Duri Selatan, Tanah Sereal, Duri Utara merupakan kelurahan tidak tersedia damkar karena jika terjadi kebakaran menggunakan

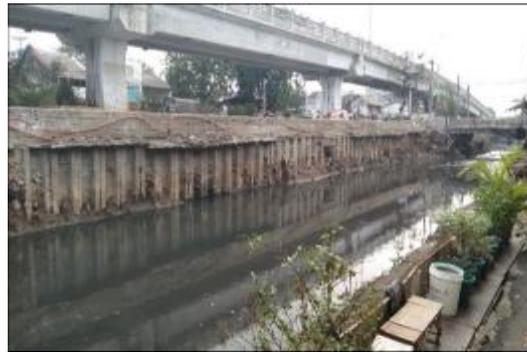
Gambar 6. Sungai di Kelurahan Kepajon

Sumber air merupakan penting pada area rawan terbakar, hal ini sebagai salah satu material yang dapat digunakan ketika kondisi darurat kebakaran. Wilayah Kecamatan Tambora di lalui oleh beberapa sungai yaitu Kali Krukut, Kali Besar, Kali Duri, Kali Cibubur, Kali Tubagus Angke, Kali Jembatan Dua, Kali Duri Ledeng, dan Keli Jelakeng. Kondisi ini memiliki peran positif yang dimanfaatkan oleh masyarakat

setempat untuk memadamkan api ketika kondisi darurat kebakaran. Selain sungai, sumber air untuk memadamkan kebakaran juga berasal dari air masjid, air selokan, penampung air, dan tabung pemadam kebakaran (Tabel 7). Kondisi salah satu sungai di Kelurahan Kepajon yang dapat dimanfaatkan untuk pemadaman kebakaran pada kondisi darurat disajikan pada Gambar 6.

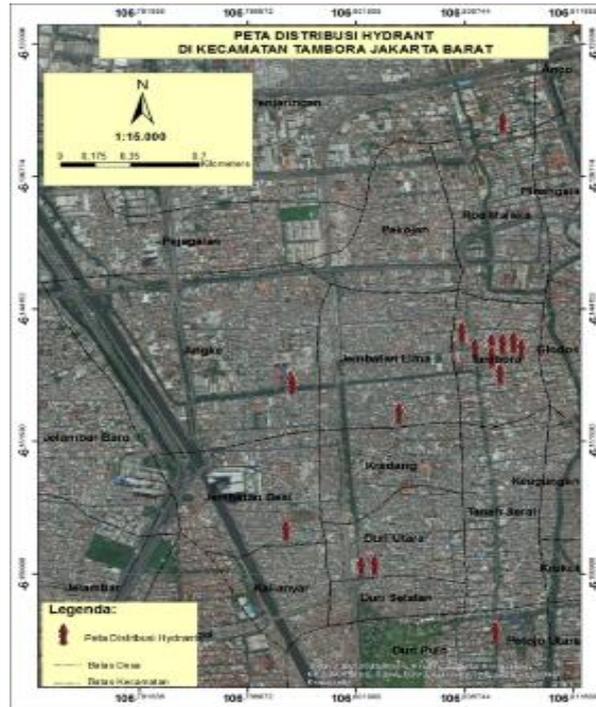
Gambar 7. Distribusi Hydrant di Kelurahan Tambora

Hydrant adalah sistem salah satu pemadam kebakaran yang terhubung dengan sumber air yang bertekanan dan mendistribusikan air ke lokasi pemadaman dengan laju yang cukup. Pada wilayah Kecamatan Tambora tidak semua kelurahan memiliki hydrant, kelurahan yang memiliki jumlah hydrant terbanyak yaitu Kelurahan Tambora, sedangkan kelurahan yang tidak memiliki

hydrant yaitu Kelurahan Duri Utara, Roa Malaka dan Pekajon. Kondisi kelurahan yang tidak memiliki hydrant disebabkan karena kelurahan tersebut dekat dengan lokasi pemadam kebakaran, sehingga tidak di sediakan hydrant. Rincian ketersediaan hydrant pada setiap kelurahan disajikan pada Tabel 8, peta citra distribusi hydrant di Kecamatan Tambora disajikan pada Gambar 7.

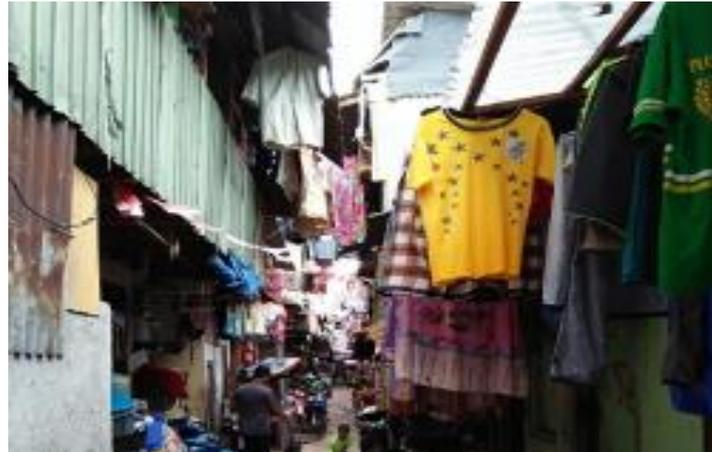
Gambar 8. Contoh Karakteristik Material Bangunan Pemukiman di Kec. Tambora

Material bangunan merupakan salah satu komponen untuk mengetahui seberapa besar bangunan tersebut rentan terhadap kebakaran. Jenis karakteristik material bangunan rumah penduduk dibagi kedalam dua golongan yaitu jenis rumah permanen yaitu rumah yang memiliki material yang tahan api (jenis rumah tembok) dan rumah semi permanen yaitu rumah yang banyak menggunakan material kayu, dan

bangunan untuk jenis rumah semi permanen merupakan rumah yang rentan terhadap kebakaran (Nurwulandari, 2016). Jenis bangunan di Kecamatan Tambora mayoritas merupakan bangunan semi permanen yaitu kombinasi tembok, kayu, asbes, dan seng. Kelurahan yang memiliki mayoritas bangunan permanen yaitu Kelurahan Roa Malaka (Tabel 9).

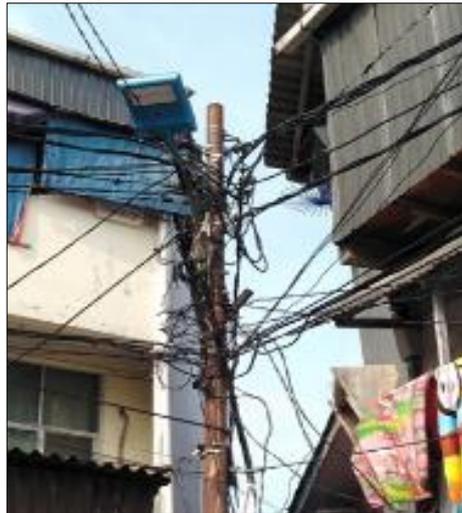
Gambar 9. Kondisi jaringan listrik

Kebakaran yang sering terjadi di pemukiman pada umumnya disebabkan oleh instalasi listrik, karena pemasangan instalasi yang tidak sempurna, penggunaan alat atau instalasi yang tidak standar atau kurang aman, penggunaan listrik dengan cara tidak aman, serta penggunaan peralatan yang tidak baik atau rusak (Adilla et al., 2016). Mayoritas wilayah Kecamatan Tambora memiliki instalasi atau jaringan listrik tidak baik, yaitu hampir di setiap kelurahan kondisi

jaringan listrik tidak teratur yaitu kabel listrik saling bertumpukan, ketinggian kabel listrik rendah, dan terdapat warga yang memanfaatkannya untuk gantungan jemuran. Kondisi tersebut yang mengakibatkan wilayah penelitian rawan terhadap kebakaran, karena faktor konsleting listrik. Rician kondisi jaringan listrik setiap kelurahan di sajikan pada Tabel 10, dan salah satu contoh kondisi jaringan listrik disajikan pada Gambar 9.

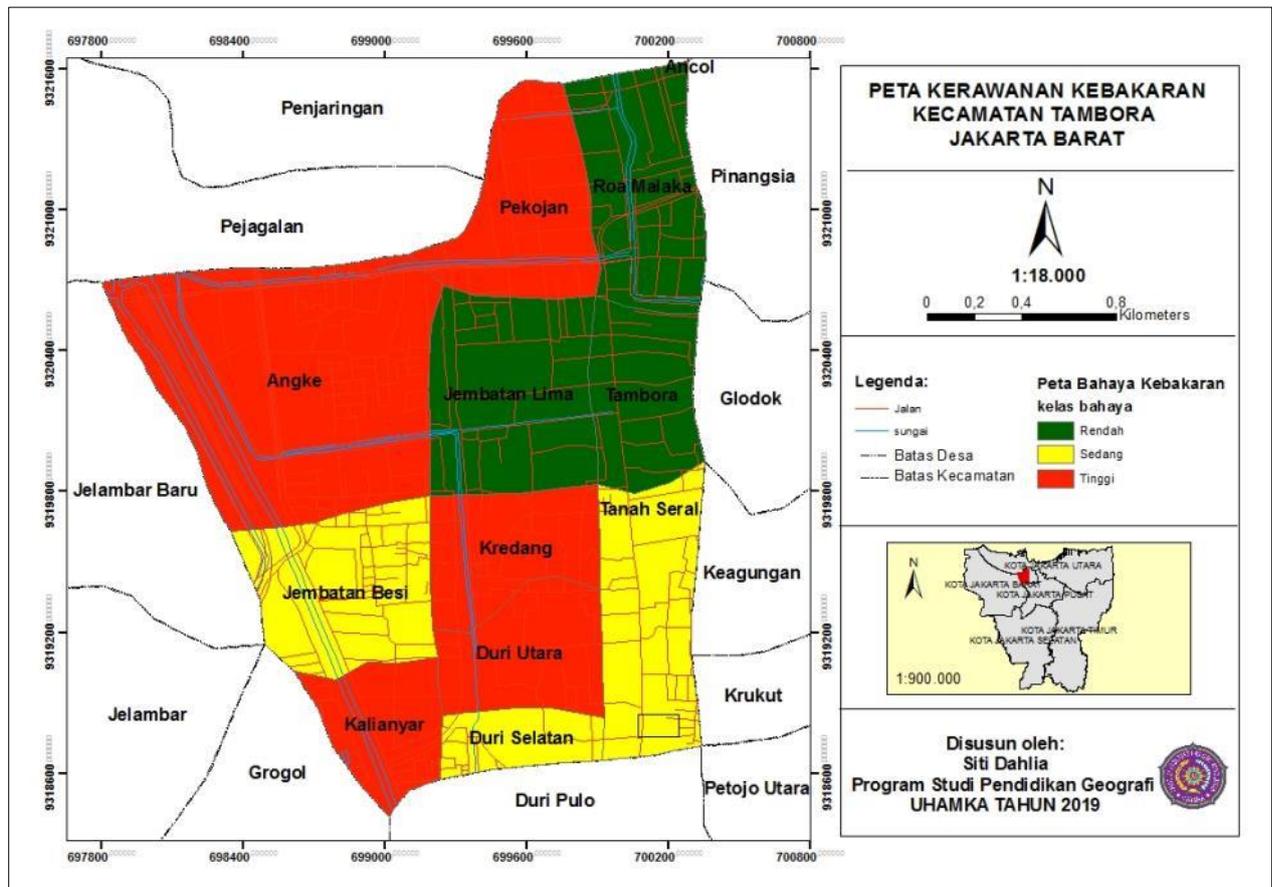
Gambar 11. Peta Kerawanan Kebakaran Kecamatan Tambora

Berdasarkan parameter-parameter yang di deskripsikan diatas selanjutnya dilakukan analisis menggunakan metode pembobotan dan skoring (Tabel 2), sehingga menghasilkan peta kerawanan kebakaran dengan klasifikasi tiga kelas yaitu rendah dengan warna hijau, sedang warna kuning, dan tinggi warna merah (Gambar 11). Hasil analisis menunjukkan bahwa Kecamatan Tambora dengan tingkat kerawanan Tinggi seluas 258 Ha, tingkat kerawanan sedang seluas 113 Ha, dan tingkat kerawanan rendah seluas 137 Ha. Kondisi tersebut menunjukkan bahwa mayoritas Kecamatan Tambora memiliki tingkat kerawanan kebakaran tinggi. Kondisi tersebut di pengaruhi oleh faktor: frekuensi kejadian yang sering berulang, penggunaan lahan yang merupakan mayoritas pemukiman dengan kepadatan tinggi, material bangunan yang mayoritas bangunan semi permanen yaitu berbahan tembok kombinasi kayu, seng, dan asbes, dan jaringan listrik yang tidak aman atau memenuhi standar.

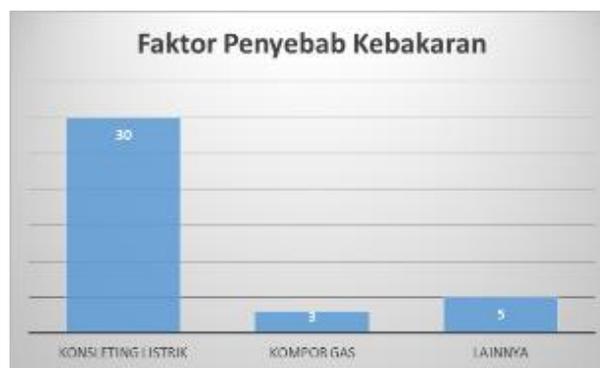
Gambar 12. Faktor-Faktor Penyebab Kebakaran di Kecamatan Tambora

perambatan api ke pemukiman lainnya. Selanjutnya, 5 kejadian merupakan faktor

lainnya seperti: kebakaran karena lilin ketika mati lampu (Gambar 12).
