EVALUASI KETAHANAN GEMPA BANGUNAN RUKO DI KOTA PEMATANG SIANTAR

Abstract Kota Pematang Siantar pernah mengalami getaran hebat akibat gempa di tahun 1916 berkekuatan $M_B = 6,8$, bersumber dari daerah sesar Renun, sekitar 50 km dari kota Pematang Siantar. Gempa ini telah merusak sejumlah bangunan di kota Pematang Siantar. Studi yang dilakukan ini adalah untuk melihat seberapa jauh gempa dapat mengancam bangunan rumah toko (ruko) di Kota Pematang Siantar yang saat ini tumbuh menjamur. Bahaya yang ditinjau pada studi ini adalah kekuatan material yang digunakan, kapasitas struktur ruko, analisa kehancuran dan tingkat kehancuran dan kinerja ruko akibat beban getaran gempa jauh yang mengandung frekwensi rendah dan berdurasi panjang dan kehancuran yang mungkin ditimbulkannya. Bangunan ruko yang diteliti 3 lantai 2 pintu (3B2) dengan ruko 3 lantai 3 pintu (3B3). Bangunan diasumsikan berdiri di atas jenis Tanah Lunak, Sedang, dan Keras. Hasil-hasil yang diperoleh melalui simulasi dengan program tidak linear beton bertulang menunjukkan bahwa bangunan ruko 3 lantai 2 pintu (3B2) serta 3 lantai 3 pintu (3B3) dimana ketiganya terletak di atas tanah lunak adalah bangunan-bangunan ruko yang pali

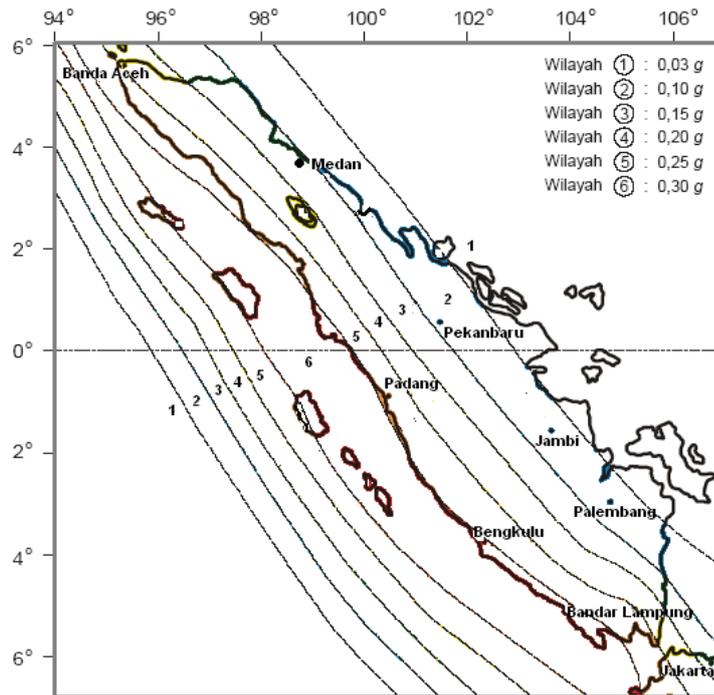
Gambar 1. Peta zonasi percepatan di batuan dasar menurut SNI-1726-2003.

Gelombang getaran gempa acuan akan diambil melalui rekaman riwayat waktu gempa-gempa sesar *strike-slip* di Jepang dan California, AS. Rekaman-rekaman tersebut akan dipilih berdasarkan jarak stasiun pencatat dengan sumber gempa $\geq 140\text{km}$ dan kondisi geologi. Riwayat waktu yang dipilih akan diskalakan ke percepatan tanah puncak batuan dasar hasil atenuasi. Hubungan-hubungan atenuasi yang akan dipakai adalah Fukushima dan Tanaka (1990). Percepatan puncak di muka tanah akan diperoleh melalui penskalaan linear antara percepatan di batuan (Gambar 1) dan di muka tanah versi SNI-1726-2003 (Tabel 1 dan Gambar 1).

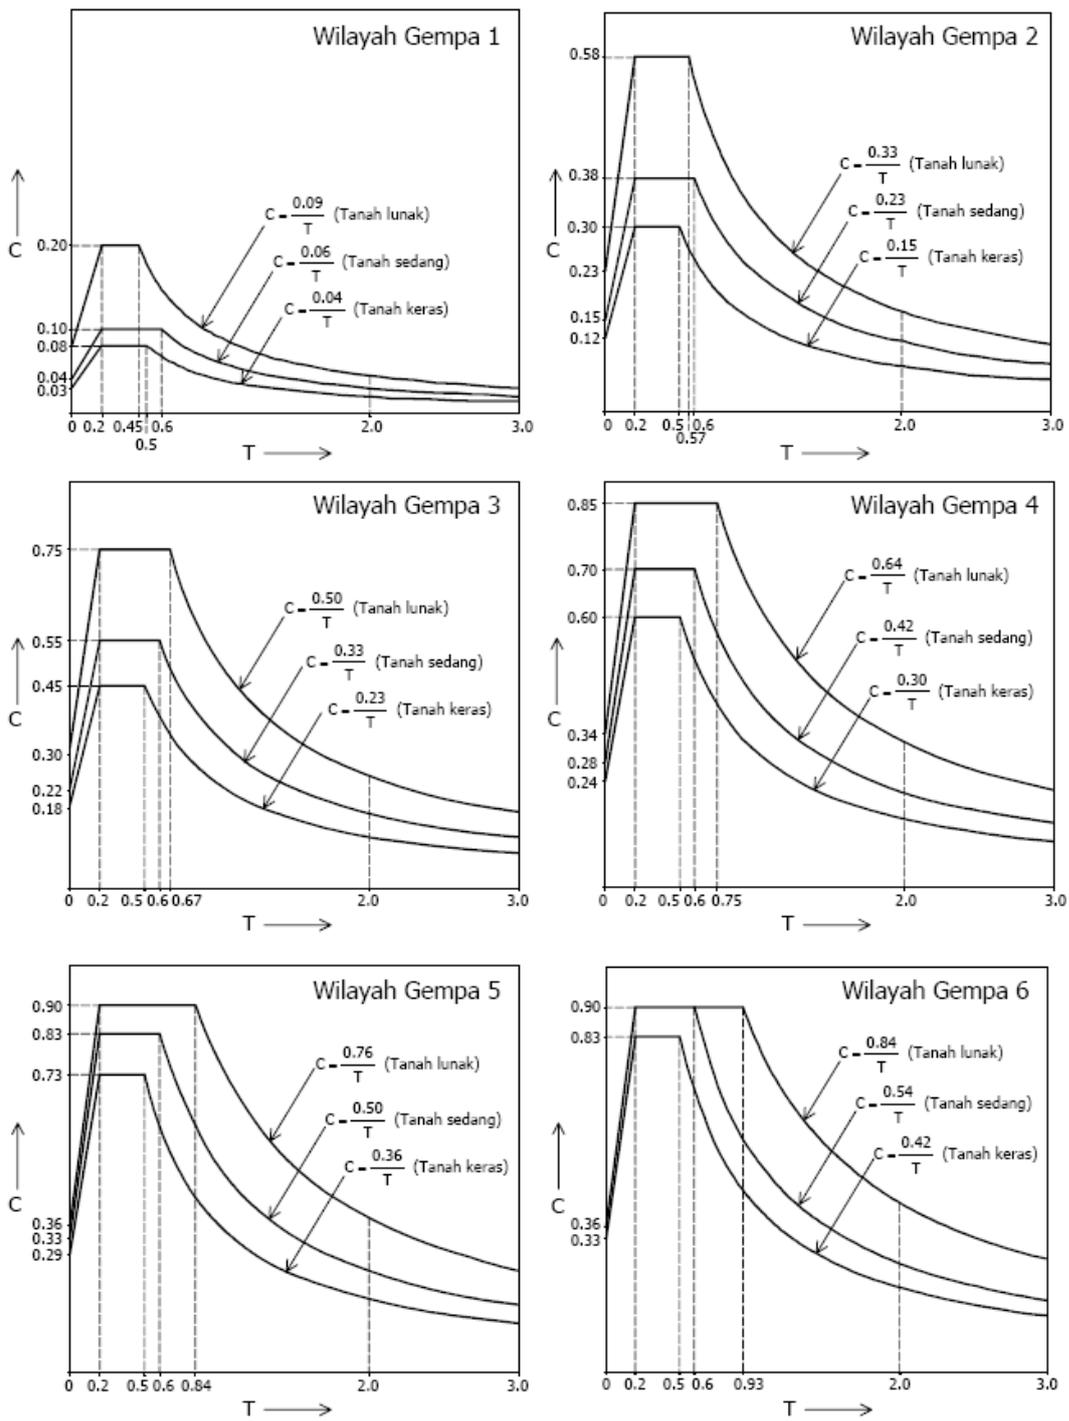
Gambar 2. Spektrum percepatan SNI-1726-2003 untuk 6 wilayah dan 3 jenis tanah

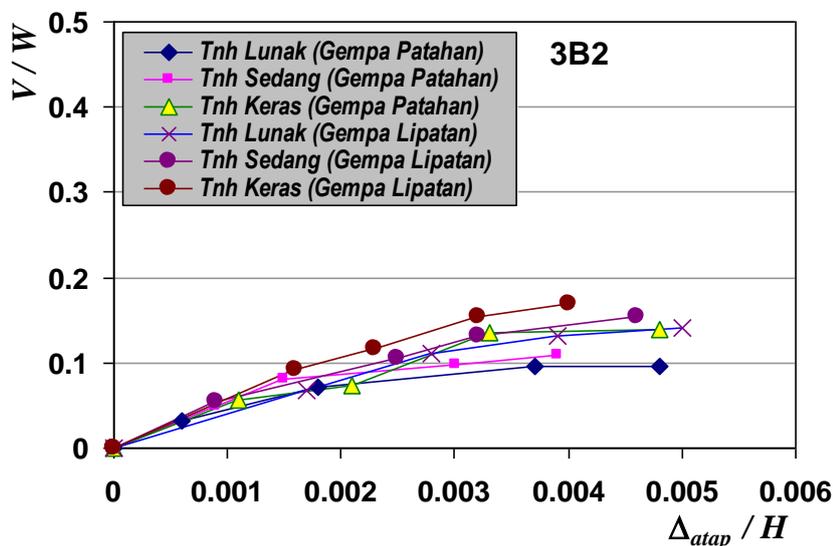
Gambar 3. Respon bangunan ruko 3 lantai 2 pintu (3B2) dalam kurva kapasitas

Pada Gambar 3 ditunjukkan bagaimana perkiraan perilaku bangunan ruko 3 lantai 2 pintu (3B2) di atas tanah lunak, sedang dan keras dalam menghadapi skenario gempa terburuk. Secara umum bangunan ruko 3B2 hampir sama dalam merespon gempa terburuk dari Renun dan Nias, baik yang dibangun di atas tanah lunak, tanah sedang maupun tanah keras. Nilai gaya geser dasar yang dicapai akibat gempa patahan atau lipatan baik itu untuk bangunan di atas tanah lunak, sedang maupun keras tampak hanya memiliki perbedaan yang sangat kecil.

Respon bangunan ruko 3 lantai 2 pintu (3B2) yang terletak di atas tanah lunak, sedang dan keras untuk dua skenario

gempa yaitu dari kawasan lipatan Nias dan kawasan patahan aktif Renun ditunjukkan pada Gambar 3. Bangunan ini memberikan respon yang cukup bervariasi dibanding dengan bangunan ruko bergeometri lainnya sebelumnya. Semua kurva kapasitas tampak cenderung tidak linear. Kurva kapasitas struktur bangunan yang berdiri di atas jenis tanah dan gempa yang berbeda tampak menyebar secara jelas. Namun demikian, bangunan ruko 3B2 di atas tanah lunak tetap memberikan respon yang paling signifikan dalam hal simpangan atap khususnya terhadap gempa lipatan. Kolom

pertama kali akan mengalami retak pada rentang simpangan atap 0,0006-0,0011 untuk akibat gempa patahan dan 0,0009-0,0017 untuk akibat gempa lipatan. Sedangkan balok mengalami retak untuk pertama kali pada saat simpangan atap mencapai 0,0023-0,0028 untuk akibat gempa lipatan dan 0,0015-0,0021 untuk akibat gempa patahan. Untuk leleh awal, balok dan kolom akan mengalaminya pada rentang simpangan atap 0,0030-0,0048 akibat gempa patahan dan 0,0032-0,0050 akibat gempa lipatan.

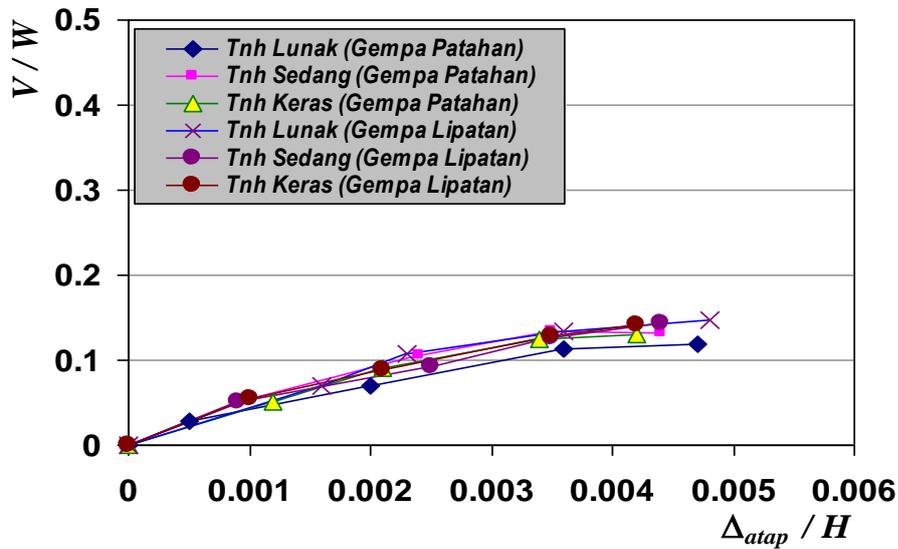
Gambar 4. Respon bangunan ruko 3 lantai 3 pintu (3B3) dalam kurva kapasitas

Gambar 4 menunjukkan perilaku respon struktur bangunan ruko 3 lantai 3 pintu (3B3) di atas 3 jenis tanah dan akibat gempa-gempa dari patahan dan lipatan. Kurva tampak tidak begitu menyebar seperti kurva kapasitas bangunan ruko 3B2. Struktur kolom bangunan ruko 3B3 mengalami retak pertama kali akibat gempa lipatan pada simpangan atap 0,0009-0,0016 sedangkan baloknya pada simpangan atap 0,0021-0,0025. Kemudian keduanya meleleh

pertama kali pada rentang simpangan atap 0,0035-0,0048. Untuk kasus akibat gempa patahan, struktur kolom bangunan ruko ini baru akan retak pertama kali pada nilai simpangan atap 0,0005-0,0012 sedangkan baloknya pada simpangan atap 0,0020-0,0024. Keduanya kemudian meleleh pertama kali pada simpangan atap 0,0034-0,0047. Nilai leleh awal ini tampak hampir sama (sedikit lebih kecil) dengan nilai leleh akibat gempa lipatan.

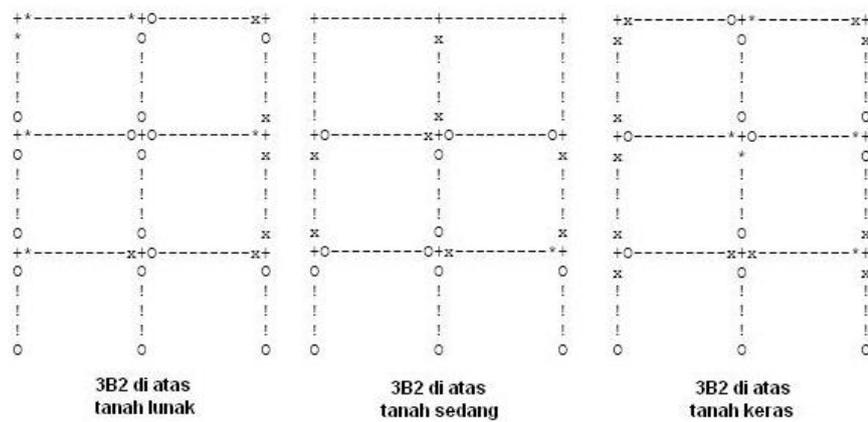
- x = beton retak dan tulangan leleh awal
- o = sendi plastis
- * = gagal struktur lokal

Gambar 5. Mekanisme kehancuran bangunan ruko 3B2 akibat gempa patahan aktif *strike-slip* $m_b = 6,8$ dari kawasan Renun berjarak 50 km dari P. Siantar.

Pada bagian ini dijelaskan hasil analisa struktur untuk kehancuran bangunan rumah toko jenis 3 lantai 2 pintu (3B2) dan 3 lantai 3 pintu (3B3) dengan menggunakan alat bantu program IDARC2D. Kinerja bangunan dalam hal ini diukur melalui mengetahui kehancuran yang terjadi akibat sebuah gempa. Gempa dari kawasan patahan aktif Renun ternyata sangat berpengaruh terhadap bangunan ruko 3B2 dibanding dari kawasan lipatan. Pengaruh yang dimaksud tampak secara jelas sangat berbahaya pada Gambar 5,

dimana hampir semua ujung-ujung kolom pada lantai dasar mengalami sendi plastis. Bahkan ada ujung kolom yang mengalami gagal struktur seperti yang terjadi pada kolom luar bagian sebelah kiri lantai 3 yang berdiri di atas tanah lunak dan kolom tengah lantai 2 bangunan yang berdiri di atas tanah keras. Banyak balok pada ujungnya mengalami gagal struktur seperti yang terjadi pada bangunan ruko 3B2 di atas tanah lunak dan keras. Pada bangunan ini balok mengalami kerusakan parah terlebih dulu dari pada kolom.

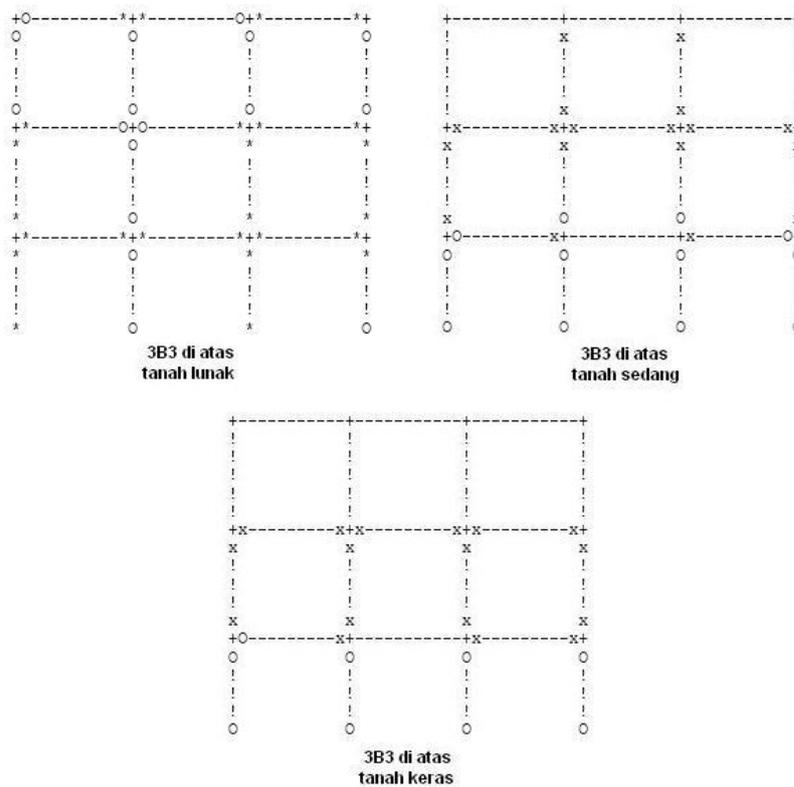
- x = beton retak dan tulangan leleh awal
- o = sendi plastis
- * = gagal struktur lokal

Gambar 6. Mekanisme kehancuran bangunan ruko 3B3 akibat gempa lipatan $M_w=9,3$ dari kawasan Nias berjarak 165 km dari P. Siantar.

Bangunan ruko 3B3 adalah salah satu bangunan ruko pada studi ini yang mengalami kondisi kehancuran terburuk akibat skenario gempa jauh dari kawasan lipatan Nias, khususnya bangunan yang terletak di atas tanah lunak (Gambar 6). Ujung-ujung ketiga kolom pada lantai dasar dari 4 kolom yang ada mengalami gagal struktur. Sebagian besar ujung kolom pada lantai 2 juga mengalami hal yang serupa sedangkan kolom-kolom lain sisanya mengalami sendi plastis. Balok pada lantai 2 dan sebagian besar di lantai 3 dan atap juga

mengalami gagal struktur. Dengan kata lain bangunan 3B3 yang berada di atas tanah lunak ini sebagian besar diperkirakan akan rubuh bila skenario gempa lipatan Nias terjadi. Sementara itu bangunan 3B3 di atas jenis tanah yang lain tidak sama parahnya seperti yang di atas tanah lunak namun demikian masih dianggap dalam kondisi yang tidak aman karena semua ujung-ujung kolom lantai dasarnya mengalami sendi plastis. Hanya balok atap yang tidak mengalami retak pada bangunan tersebut.

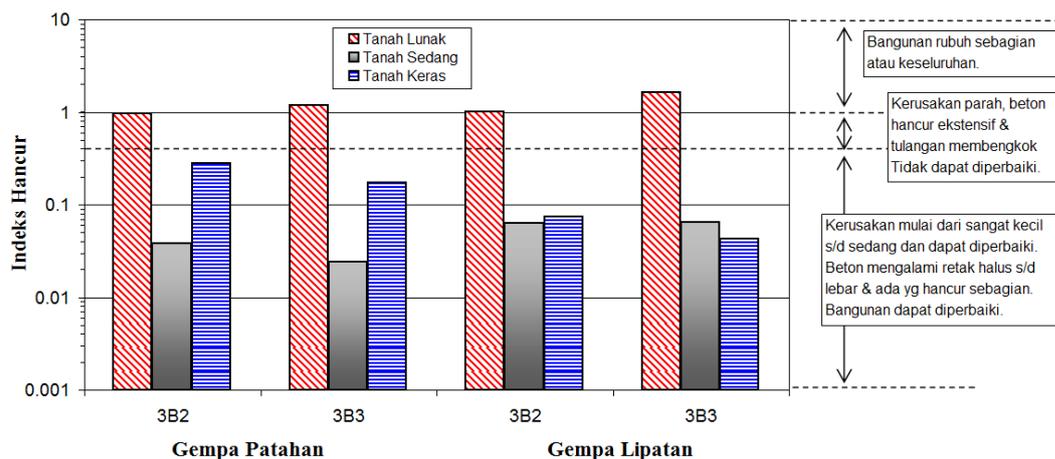
Gambar 7. Indeks kehancuran dan kinerja bangunan rumah toko di Kota Pematang Siantar di atas 3 jenis tanah terhadap gempa dari segmen Renun dan segmen lipatan Nias

Dari hasil analisa tingkat kehancuran dengan menggunakan alat bantu program analisa tidak elastik struktur beton bertulang IDARC2D diperoleh simpangan maksimum dan indeks kehancuran seperti yang ditunjukkan dalam bentuk grafik seperti yang ditunjukkan pada Gambar 4.12. Diperkirakan bangunan

yang paling parah kerusakannya akibat skenario gempa lipatan terburuk berkekuatan $M_w=9,3$ berasal dari Nias yang berjarak 165 km dari kota P. Siantar adalah bangunan ruko 3 lantai 2 pintu yang terletak di atas tanah sedang dan bangunan ruko 3 lantai 3 pintu yang terletak di atas tanah lunak. Kedua bangunan ini diperkirakan akan mengalami rubuh pada sebagian strukturnya atau bahkan seluruh strukturnya.

Sementara itu bangunan ruko 3 lantai 2 pintu yang terletak di atas tanah lunak diperkirakan akan mengalami kerusakan yang sangat parah, seperti terjadi leleh yang hebat pada besi tulangan. Kondisi bangunan ruko ini secara keseluruhan diperkirakan tidak dapat diperbaiki lagi. Sedangkan bangunan ruko lainnya diperkirakan akan mengalami retak-retak dan hancur sebagian kecil namun demikian kondisi ini kiranya sangat dapat untuk diperbaiki.
