**DINAMIKA LUWENG BELIMBING, KAWASAN KARST GUNUNGSEWU  
PASCA SIKLON TROPIS CEMPAKA TAHUN 2017**

**Eko Haryono<sup>1</sup>, Ahmad Cahyadi<sup>2</sup>, Muchammad Amin Nurrohman<sup>3</sup>,  
Gemasakti Adzan<sup>4</sup>, Lely Adriani Nasution<sup>5</sup>, Husna Diah<sup>6</sup>, Risma Sari Septianingrum<sup>7</sup>**  
<sup>1,3,4,5</sup>Program Studi Ilmu Lingkungan, Sekolah Pascasarjana, Universitas Gadjah Mada  
Jl. Bulaksumur, Depok, Sleman, D.I. Yogyakarta 55821, Indonesia  
<sup>1,2,6,7</sup>Kelompok Studi Karst, Fakultas Geografi, Universitas Gadjah Mada  
Jl. Bulaksumur, Depok, Sleman, D.I. Yogyakarta 55821, Indonesia  
<sup>3,7</sup>Departemen Geografi Lingkungan, Fakultas Geografi, Universitas Gadjah Mada,  
Jl. Bulaksumur, Depok, Sleman, D.I. Yogyakarta 55821, Indonesia  
<sup>4</sup>Program Studi Geografi, Fakultas Geografi, Universitas Gadjah Mada,  
Jl. Bulaksumur, Depok, Sleman, D.I. Yogyakarta 55821, Indonesia  
Email: [ahmadcahyadi@geo.ugm.ac.id](mailto:ahmadcahyadi@geo.ugm.ac.id)

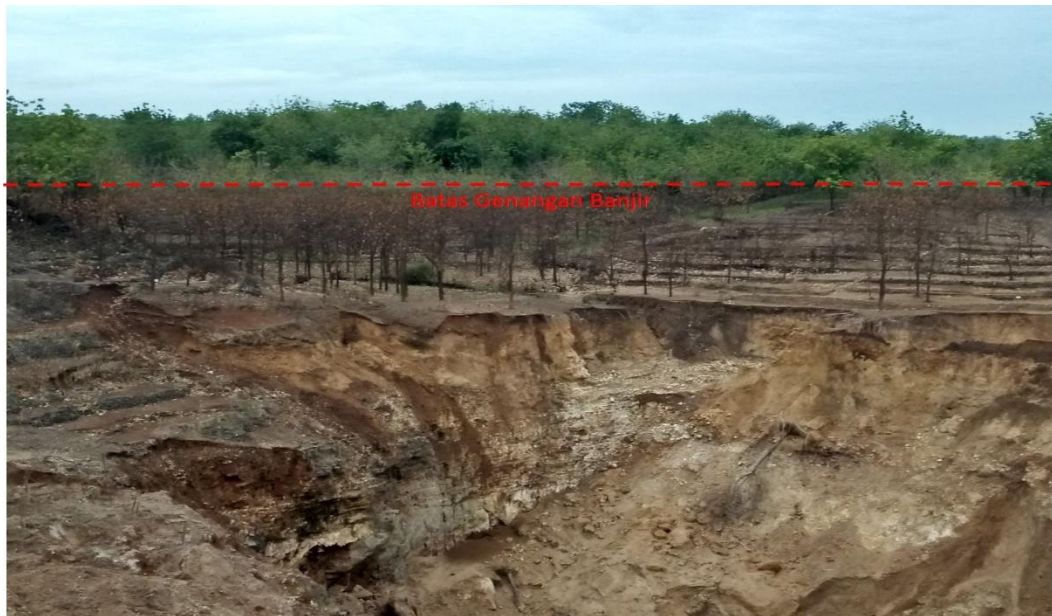
Gambar 1. Jejak Genangan Banjir Pasca Siklon Tropis Cempaka di Luweng Belimbing

Salah satu wilayah yang terdampak parah saat terjadi Siklon Tropis Cempaka adalah Kawasan Luweng Belimbing yang terletak di Desa Pacarejo, Kecamatan Semanu, Kabupaten Gunungkidul. Siklon tropis cempaka menyebabkan kawasan ini tergenang dengan kedalaman lebih dari 15 meter (Gambar 1) dan menyebabkan perluasan Luweng Belimbing sampai dengan 4.968 m<sup>2</sup> (Nurteisa et al., 2018). Kondisi ini tentu menjadi menarik dari sisi Geologi dan Geomorfologi karena hal tersebut jarang sekali terjadi di Kawasan Karst Gunungsewu yang lebih dikenal sebagai kawasan yang sering mengalami kekeringan (Haryono et al., 2009; Fatchurohman & Cahyadi, 2011; Cahyadi, 2016).

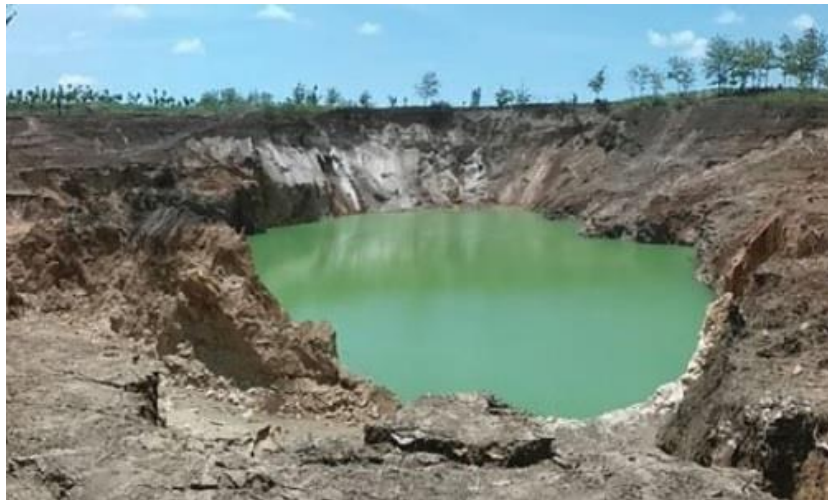
Gambar 4. Danau yang Terbentuk di Luweng Belimbing Pasca Siklon Tropis Cempaka  
(Sumber: <https://jogja.tribunnews.com>)

menyebabkan pengendapan material yang dibawa banjir dan runtuhnya tebing Luweng Belimbing yang kemudian menyumbat ponor di bagian bawah Luweng Belimbing. Kondisi ini menyebabkan terbentuknya danau sebagai tahapan dinamika bentuklahan yang ketiga di lokasi kajian (Gambar 4).

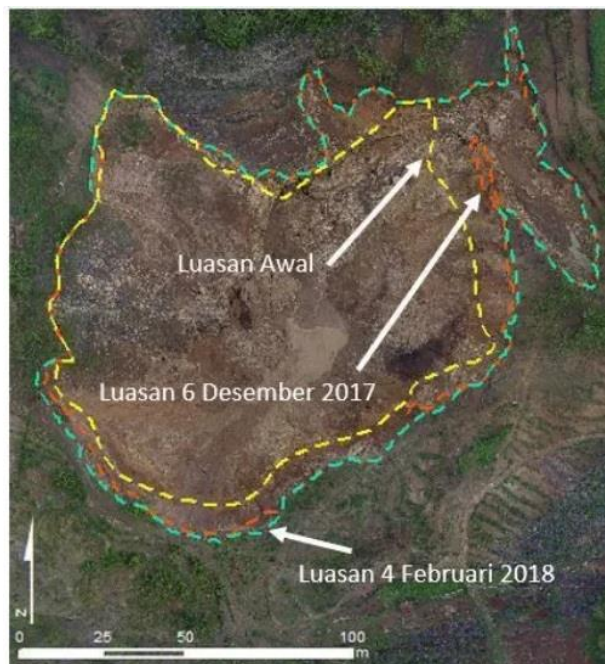
Gambar 5. Perubahan Luasan Luweng Belimbing Pasca Siklon Tropis Cempaka  
(Nurteisa et al., 2018)

al., (2018) menunjukkan bahwa penambahan luas sampai dengan Bulan Februari 2018 adalah sebesar 4.968 m<sup>2</sup> (Gambar 5). Penambahan luas ini semakin menurun dilihat dari dua kali hasil pemotretan dengan pesawat tanpa awak. Periode kejadian Siklon Tropis Cempaka sampai dengan 06 Desember 2017 diketahui

bahwa luasan Luweng Belimbing bertambah 4.500 m<sup>2</sup>, sedangkan pemotretan yang kedua yang dilakukan pada tanggal 04 Februari 2018 menunjukkan bahwa perluasan Luweng Belimbing hanya bertambah 468 m<sup>2</sup>. Hal ini menunjukkan penambahan luas yang semakin menurun.
