Evaluasi Ketebalan Perkerasan Lentur dengan Metode Desain Manual 2017 pada Proyek Peningkatan Jalan Provinsi Simpang Durian Mulo – Namo Ukur, Langkat

Daniel Gultom^{1,*}, Yudha Hanova¹

¹Program Studi Teknik Sipil, Fakultas Teknik dan Komputer, Universitas Harapan Medan, Medan, Indonesia 20216

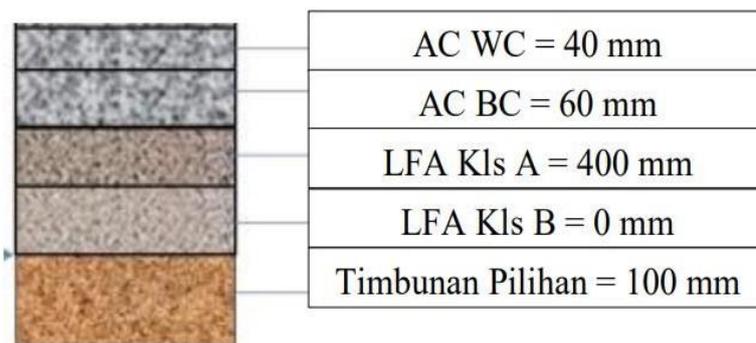
Gambar 2. Detail tebal perencanaan perkerasan lentur.

Hasil yang didapat dari perhitungan perkerasan jalan lentur menggunakan metode MDP 2017 diperoleh total ketebalan perkerasan setebal 60 cm, yaitu Lapis permukaan setebal 10 cm, lapis pondasi kelas A setebal 40 cm, dan urugan pilihan setebal 10 cm (Gambar 2). Sementara pekerjaan yang dilaksanakan di lapangan didapat ketebalan 56,5 cm, di mana didapat perbedaan ketebalan lapisan sebesar 3,5 cm dari hasil perhitungan menggunakan metode MDP 2017.

Berdasarkan hasil analisa yang telah dilakukan, hasil tebal perkerasan lentur yang didapat di lapangan diperoleh tebal lapis permukaan sebesar 9,5 cm, lapis pondasi kelas A sebesar 17 cm, lapis pondasi kelas B sebesar 20 cm, dan urugan pilihan sebesar 10 cm, sehingga total tebal perkerasan lentur di lapangan yaitu 56,5 cm. Sedangkan hasil dari perhitungan tebal lapis perkerasan lentur dari metode MDP 2017 diperoleh ketebalan 60 cm. Selisih ketebalan dari metode MDP 2017 dengan pekerjaan di lapangan sebesar 3,5 cm. Karena hasil yang didapat memiliki selisih ketebalan dari perencanaan MDP 2017 dengan pelaksanaan di lapangan, maka dapat disimpulkan hasil perencanaan tidak sesuai dengan pekerjaan di lapangan.
